### **KONTROLA NEMOVITOSTI**

Rodinný dům

Jílovišťská 509, 155 31 Praha - Lipence

V Praze dne 31. května 2021

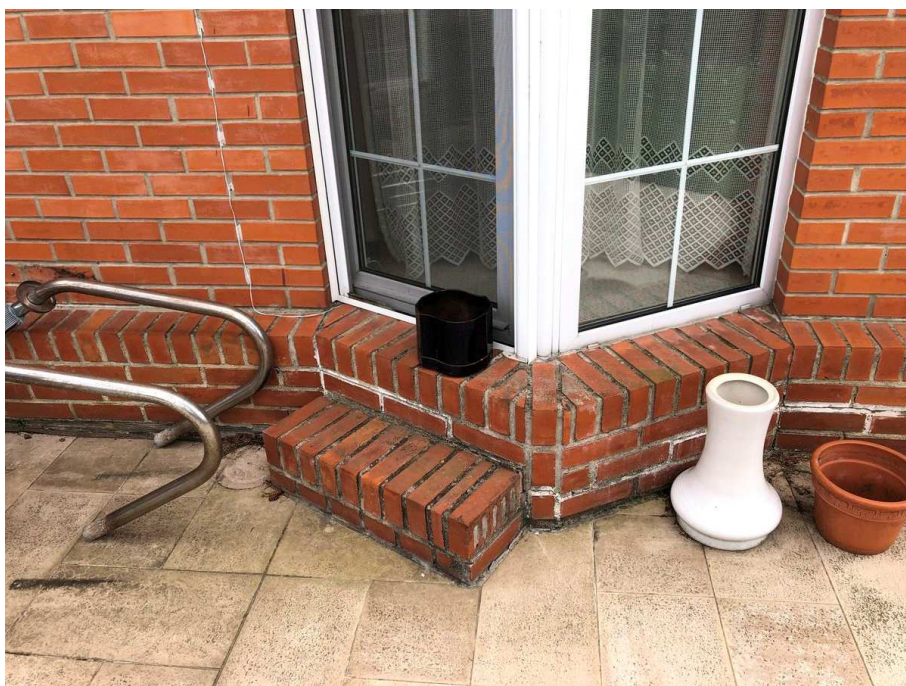
Obrázek 3: Dolní napojení okna, chybí parapet, výrazná trhлина mezi oknem a terénem, nebezpečí zatékání

Za velmi problematické považujeme provedení a stav přípojovací spáry oken – viditelné doplnění PUR pěnou, narušený silikonový tmel. Doporučujeme revizi, důslednou opravu nebo lépe výměnu oken za nové prvky s řádným napojením.

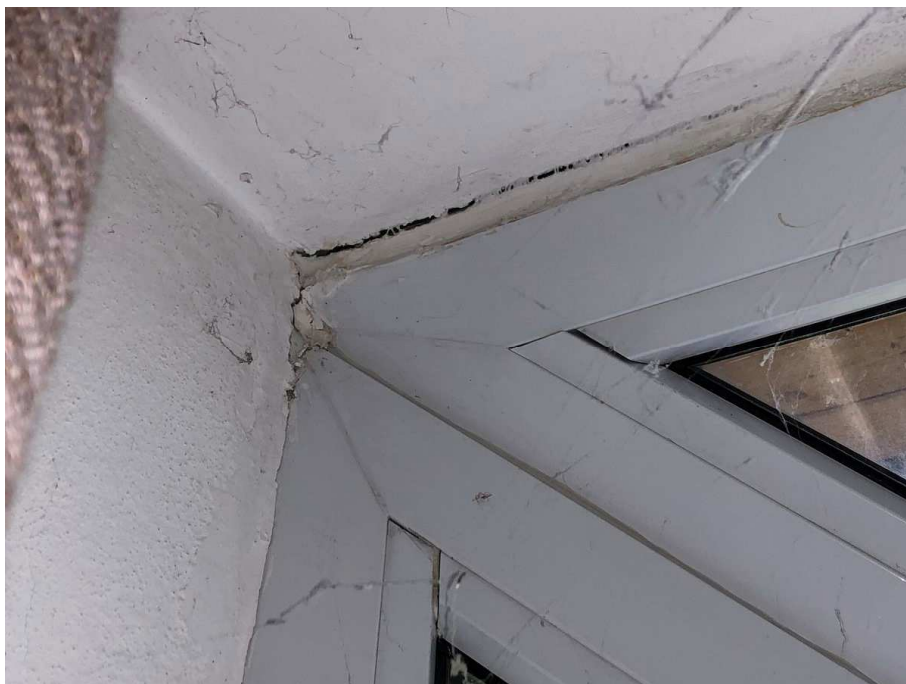
*Obrázek 7: Boční spára okna, výrazná trhлина v silikonovém tmelu, vadné řešení!*

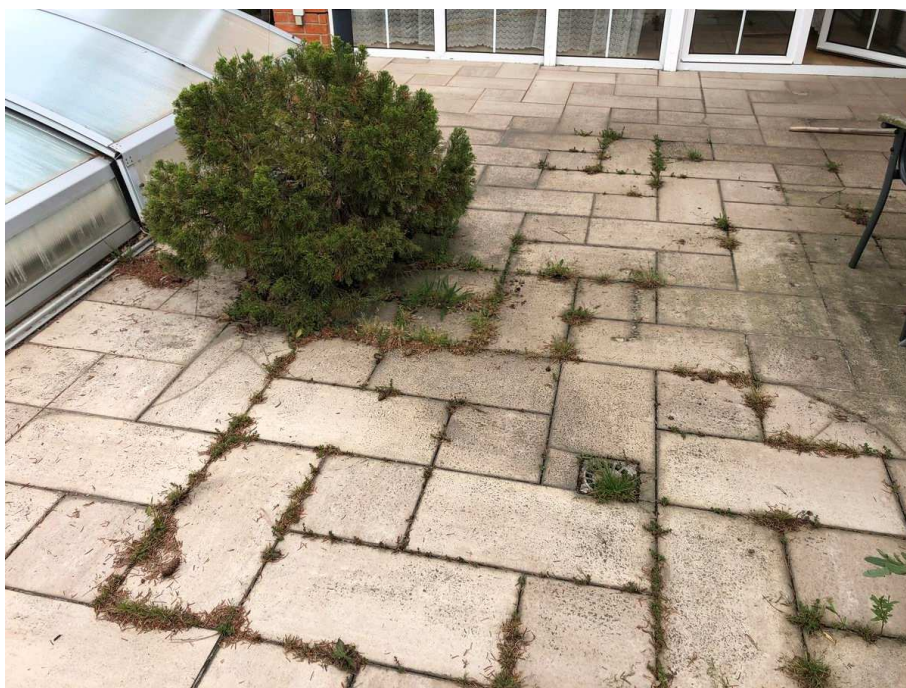
Obrázek 15: Dlažba terasy, výrazně prorostlá rostlinami

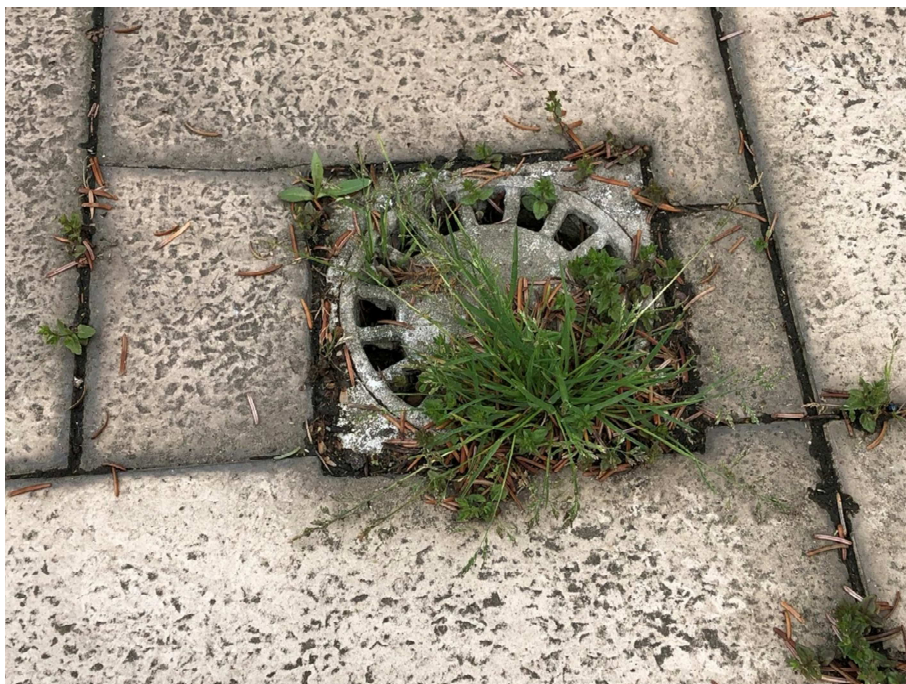
*Obrázek 16: Vpust na terase, pravděpodobně nefunkční*

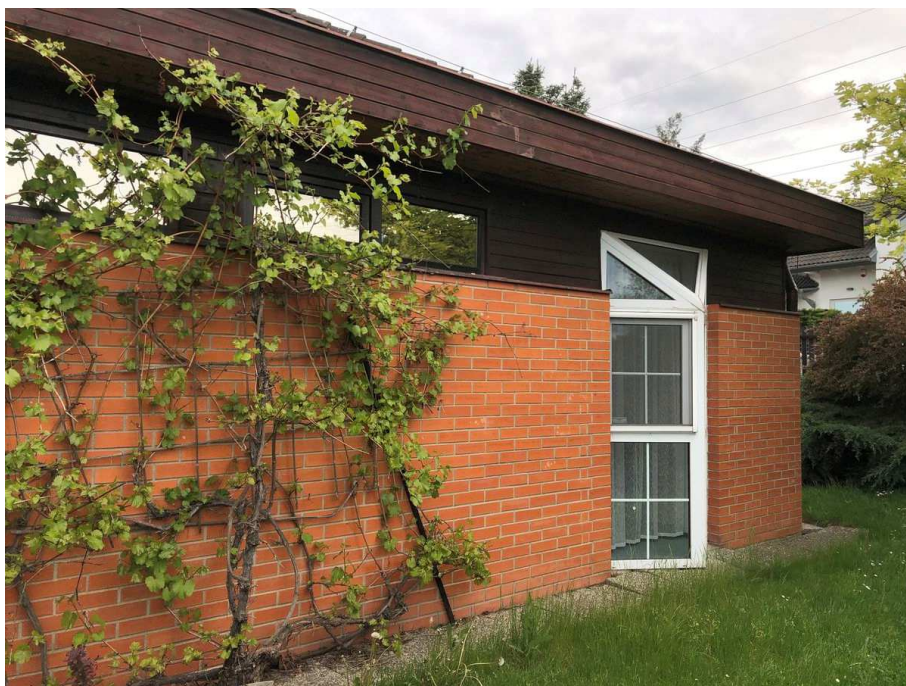
Výrazné poruchy vykazuje okapový chodníček, na mnoha místech je patrný pokles, na několika místech je prorostlý popínavými keři, které kromě toho, že narušují povrch chodníčku, rovněž neprospívají fasádě domu.

*Obrázek 18: Boční stěna domu, okapový chodník, stěna porostlá popínavými keři*

Doporučujeme odstranění popínavých rostlin z okapového chodníčku a z budovy (rozbíjejí chodníček, transportují vlhkost k budově).

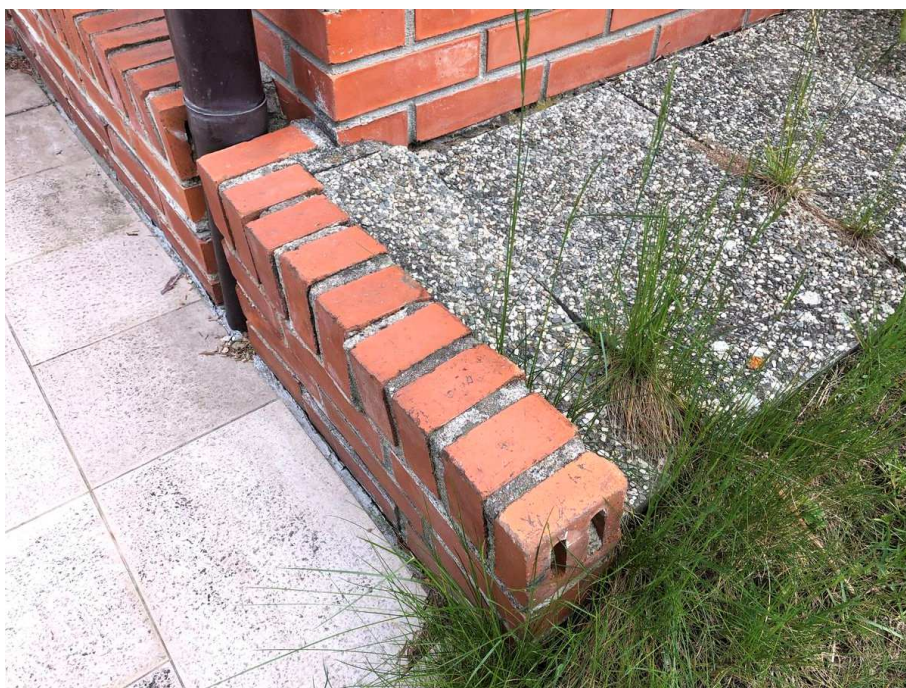
*Obrázek 19: Ukončení okapového chodníku, narušené, nakloněné*

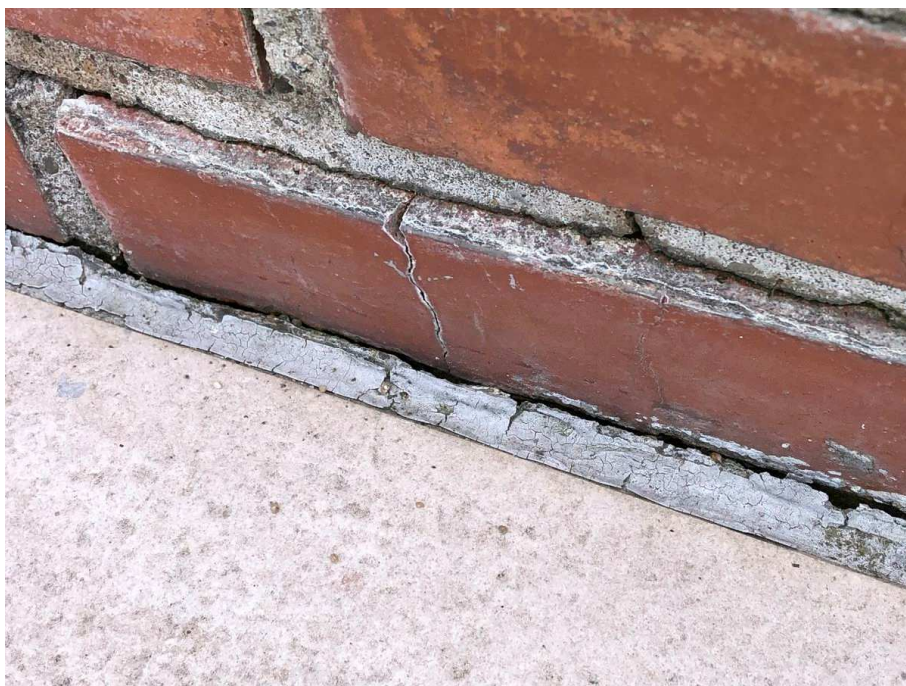
Sokl domu, zvláště v místě terasy, je narušený, a jsou viditelné široké spáry, kterými proniká voda do interiéru domu (stopy zatékání jsou patrné v ložnici).

Obrázek 20: Trhlina mezi terasou a soklem, hrozba zatékání

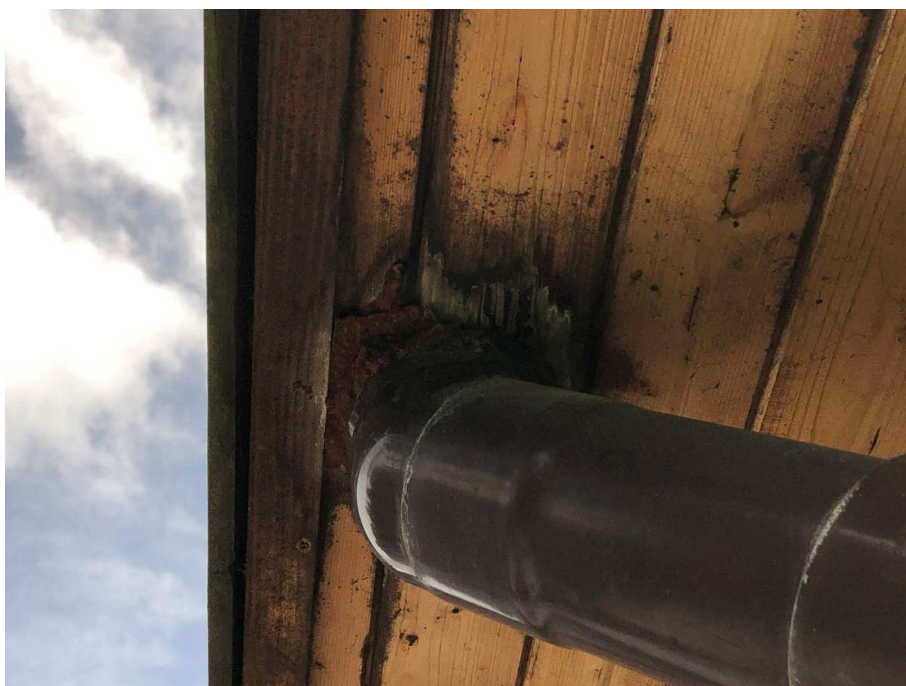
Podbití střechy je tvořeno palubkami, viditelné projevy vlhkosti, zvláště kolem okapů. Potřebná údržba – obroušení, nátěr, nutno pravidelně obnovovat.

Obrázek 21: Podbití střechy, narušení vlhkostí v okolí okapu

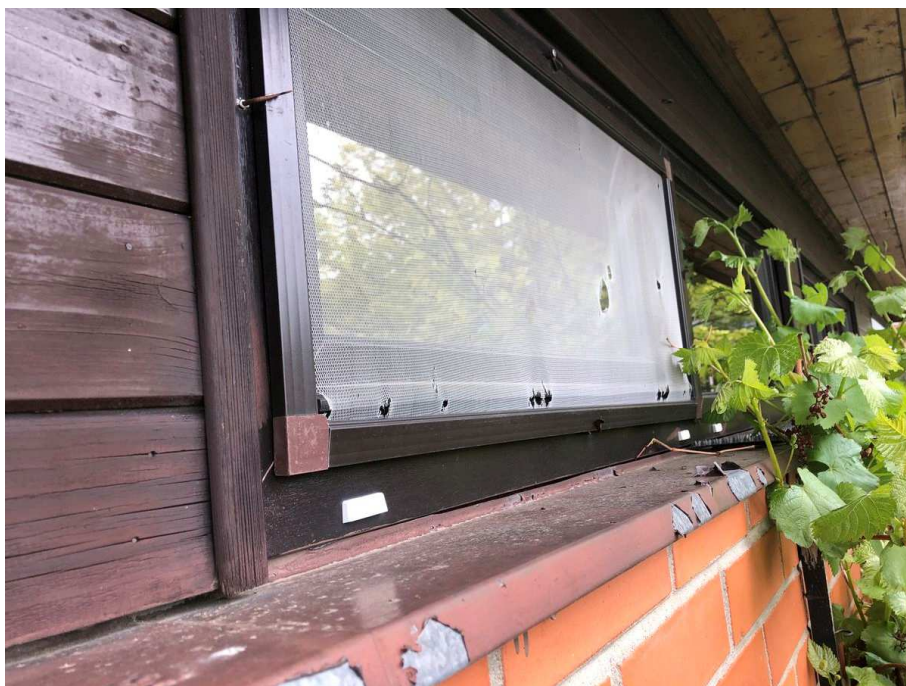
*Obrázek 22: Narušený lak na oplechování, rozpadlá síť proti hmyzu*

Prvky oplechování jsou opotřebované, doporučujeme přelakovat.

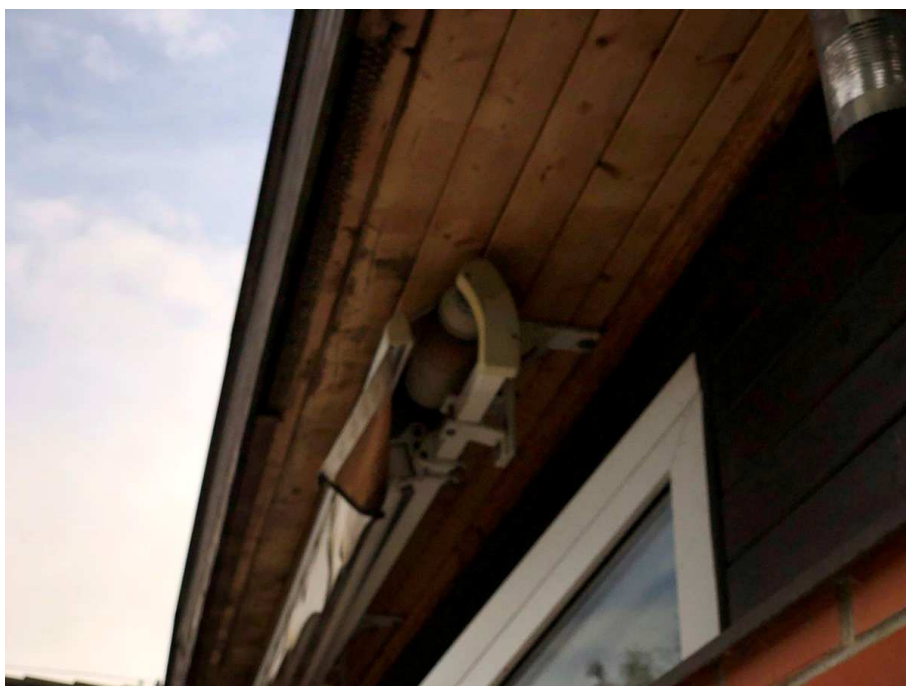
*Obrázek 23: Markýza na podbití střechy, podbití se zanedbanou údržbou*

Důrazně doporučujeme rekonstrukci a pak pravidelnou údržbu podbití a oplechování budovy.

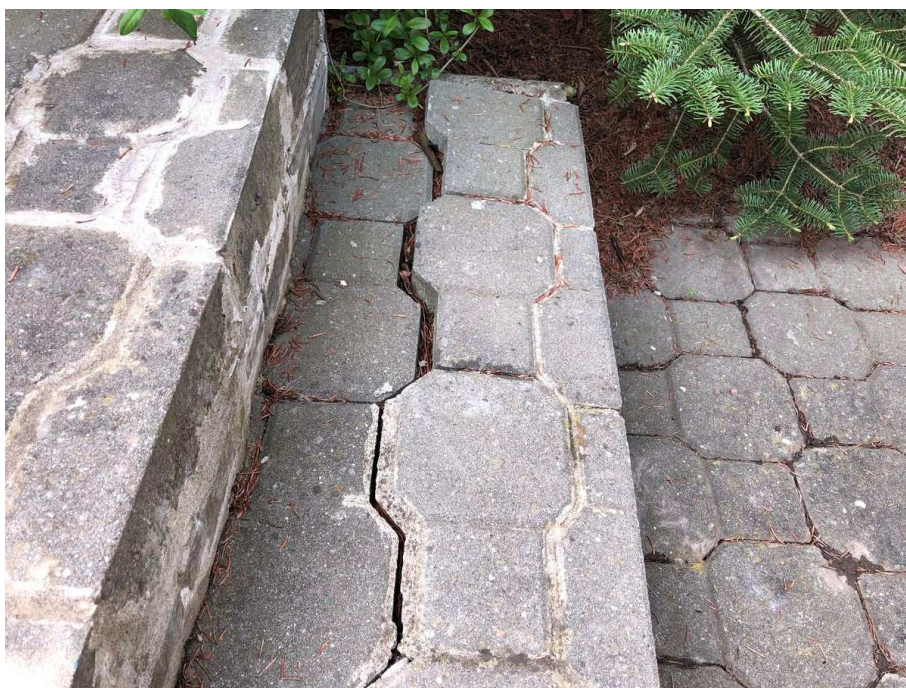
Schody od branky ke vstupu jsou narušené, rozvalené, pravděpodobně dochází k nerovnoměrnému sedání a pohybu.

Obrázek 27: Pokles a rozpad schodů u vstupu, nutná oprava

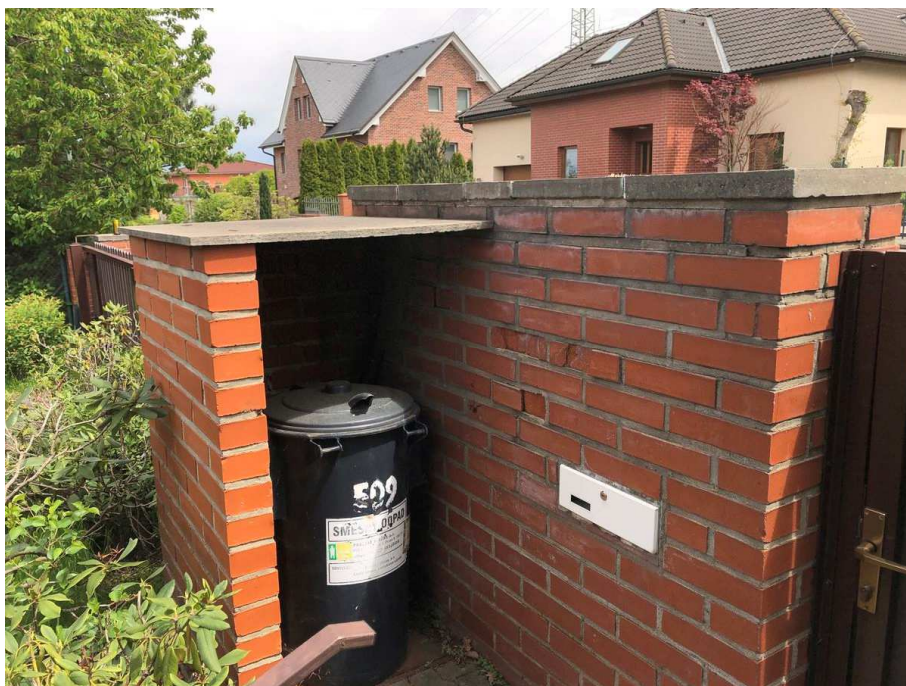
Obrázek 28: Přístřešek na popelnice, oprýskané lícové cihly

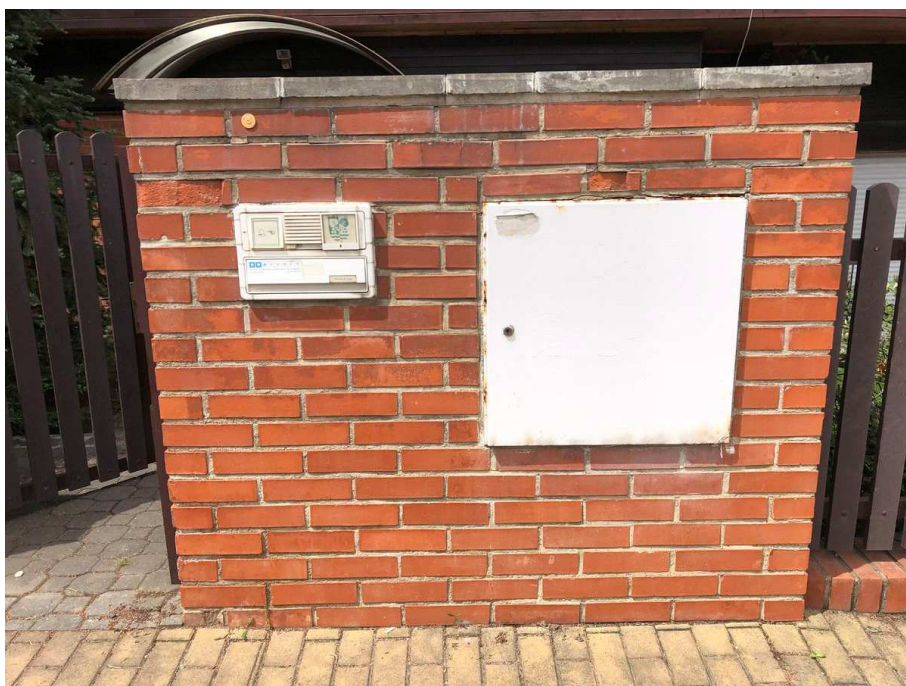
Oplocení do ulice je tvořeno JÄ profily s plastovými plaňkami. Sloupky jsou z lícového zdiva, cihly jsou místy degradované, povrch oprýskaný.

Obrázek 29: Sloupek u vstupu, patrné oprýskané cihly

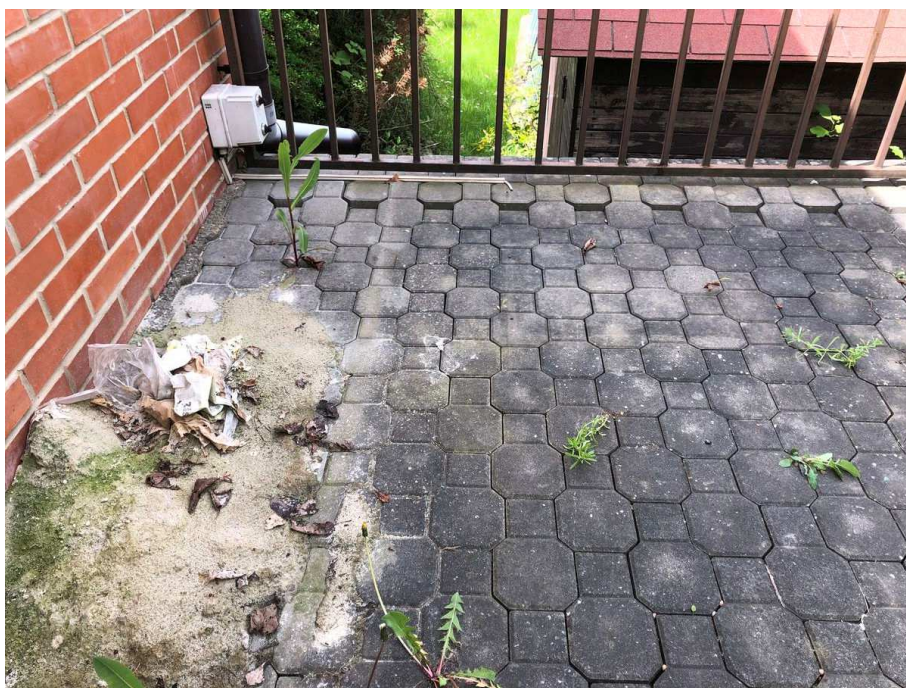
Obrázek 33: Rozpadlá a prorostlá dlažba na terase

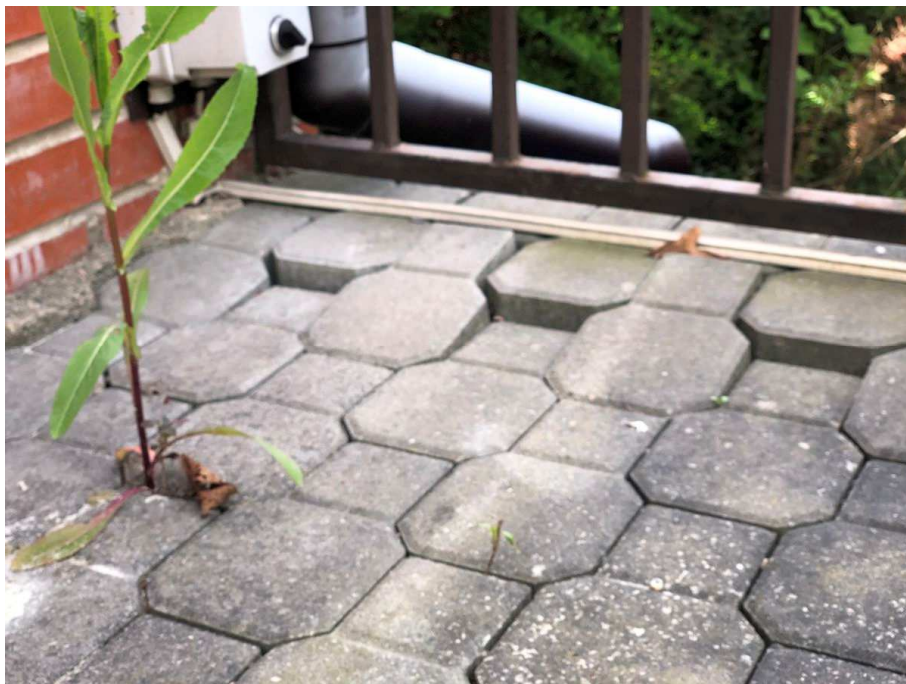
Obrázek 34: Detail pokleslé dlažby na terase

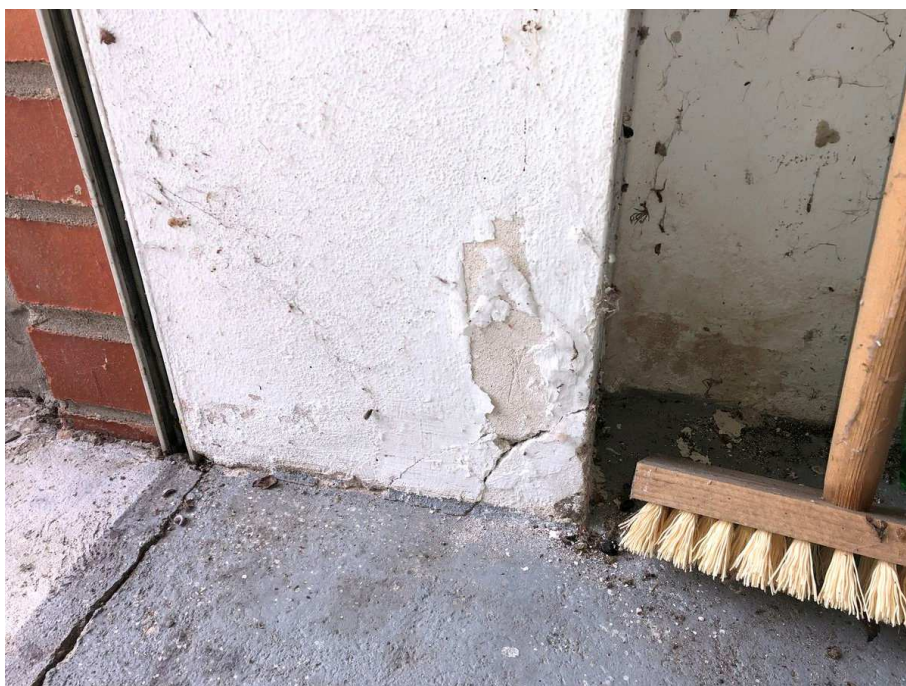
Výrazné projevy vlhkosti v rohu u vrat pravděpodobně souvisí s venkovním záhonem, který nebude dostatečně odizolován od obvodové stěny.

Obrázek 41: Znamky vlhkosti u vrat do garáže, pravděpodobně kvůli vnějšímu záhonu

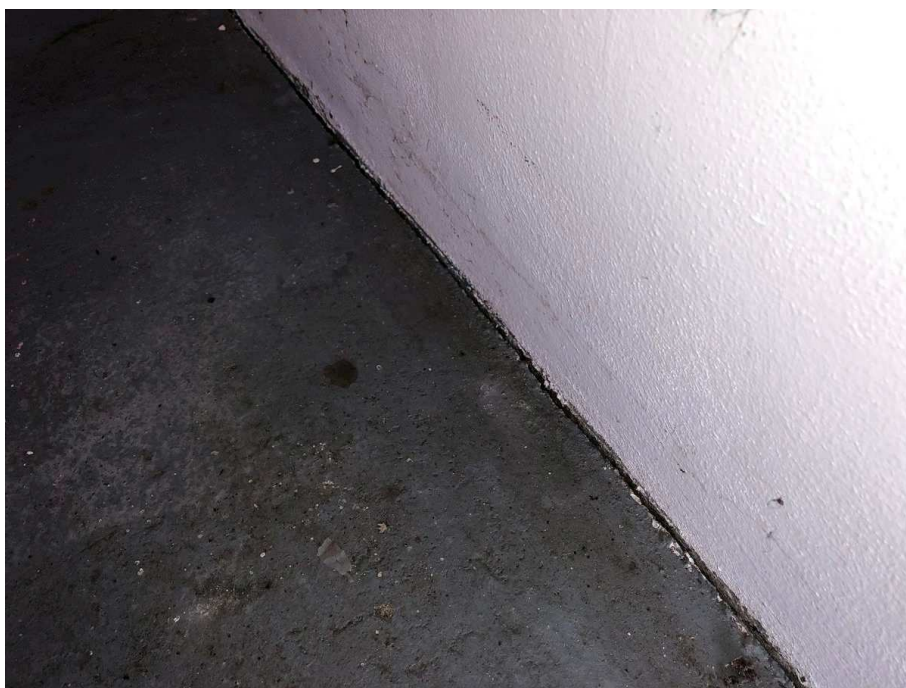
Patrné trhliny po obvodu podlahy (dotvarování betonu a zdiva), dále trhlina u schodů do RD (pravděpodobně rozdílné sedání přístavby).

Obrázek 43: Trhlina po obvodu podlahy

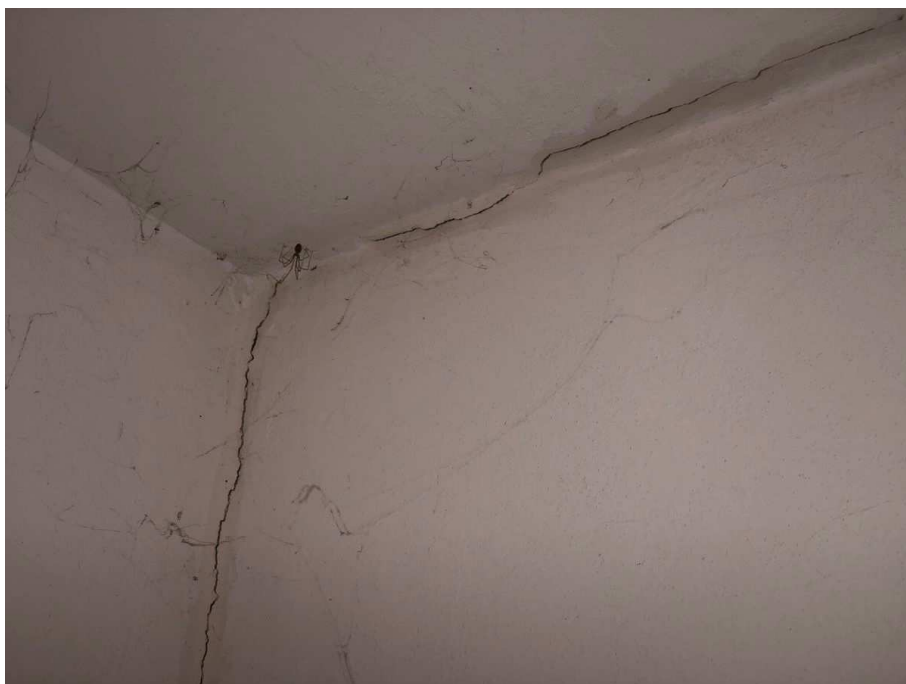
*Obrázek 48: Trhlina mezi obvodovou stěnou (vlevo), vnitřní příčkou a stropem*

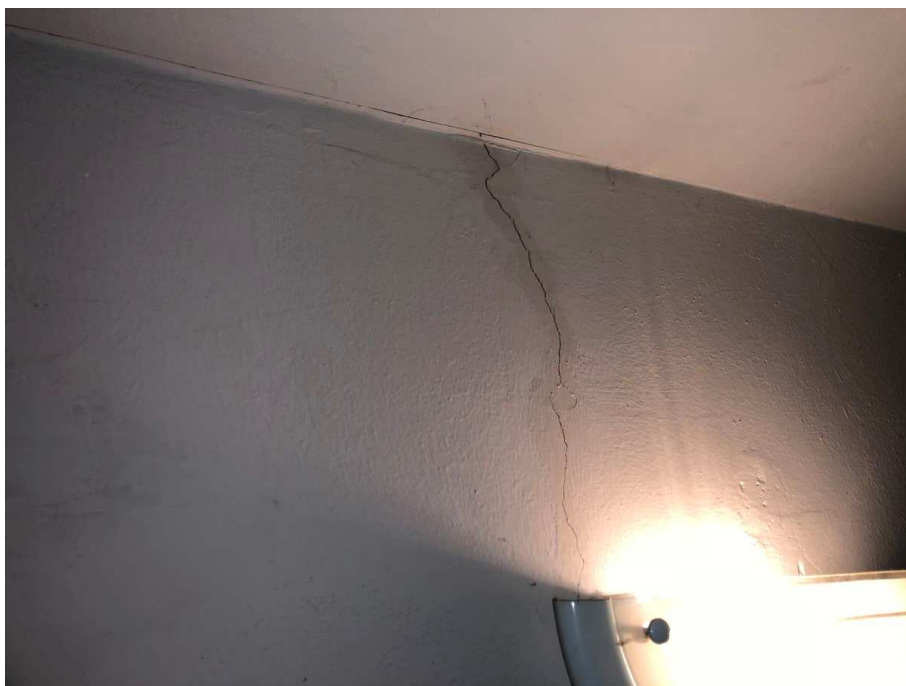
*Obrázek 50: Trhlina ve stěně, pravděpodobně špatné zapravení drážky elektroinstalace*

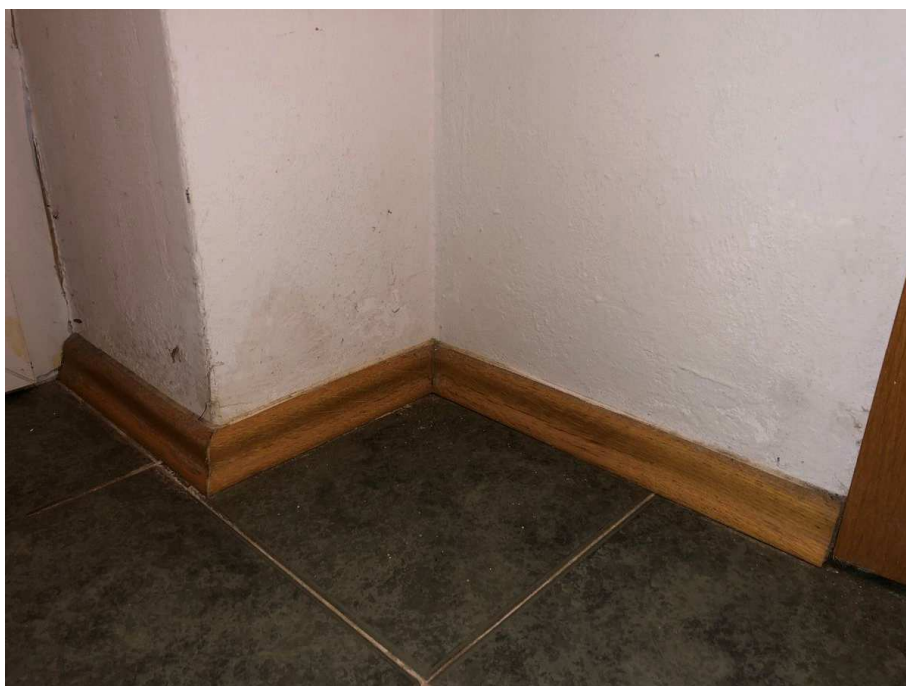
*Obrázek 51: Projevy vlhkosti u podlahy předsíně*

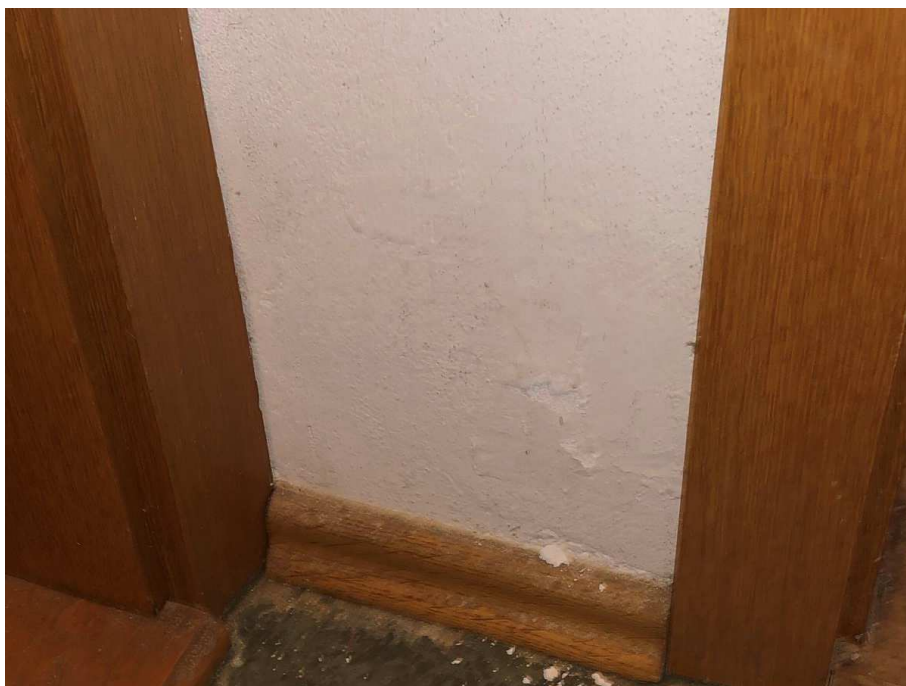
*Obrázek 52: Projevy vlhkosti u podlahy předsíně*

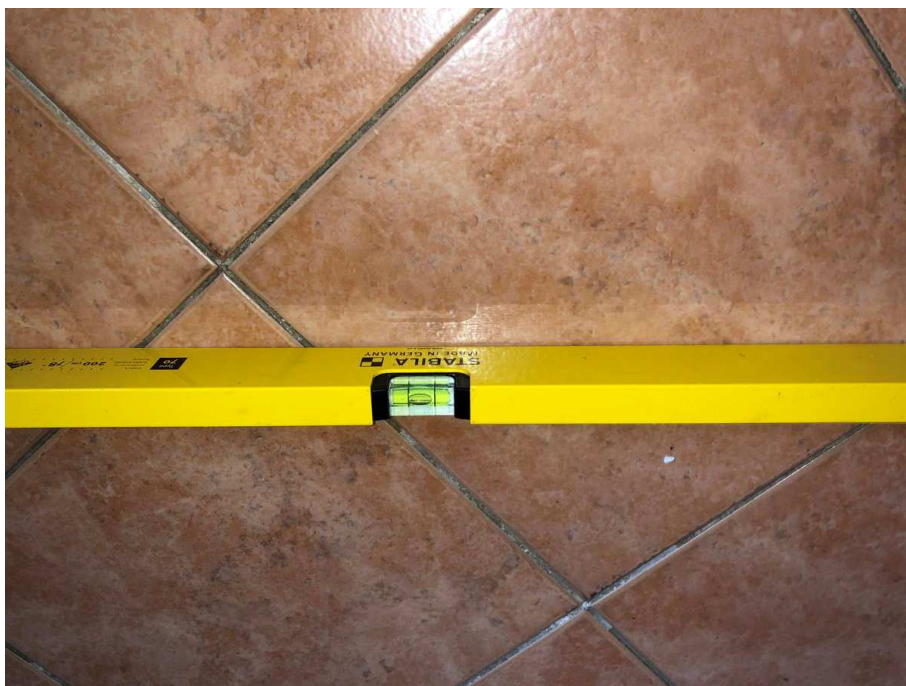
Obrázek 64: Nerovnost podlahy v kuchyni

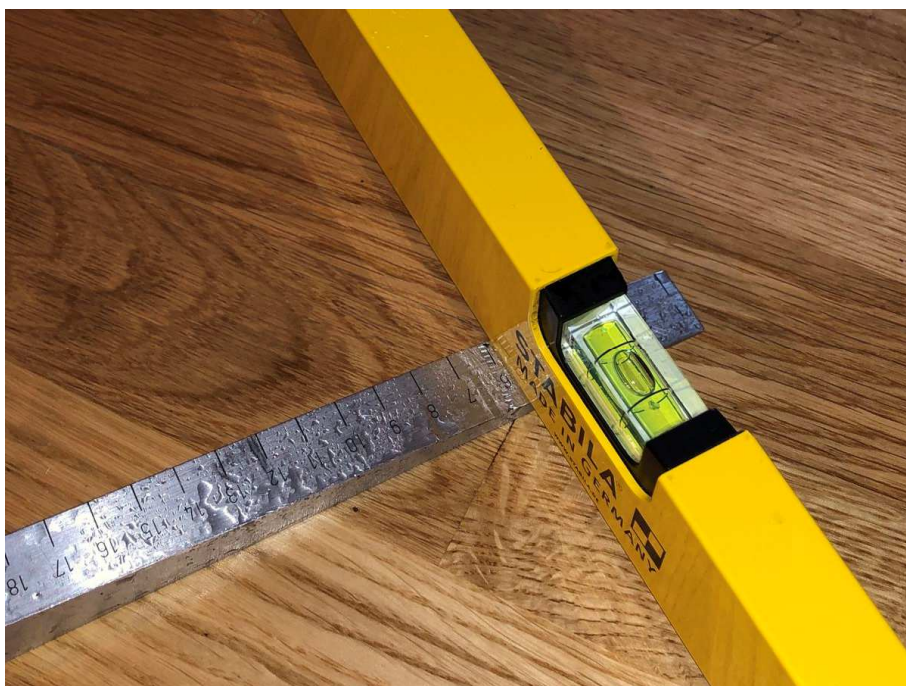
V části haly, která slouží jako jídelna, jsou patrné boule v podlahové krytině, částečně utržené podlahové lišty.

Obrázek 65: Nerovnost podlahy v jídel. koutu

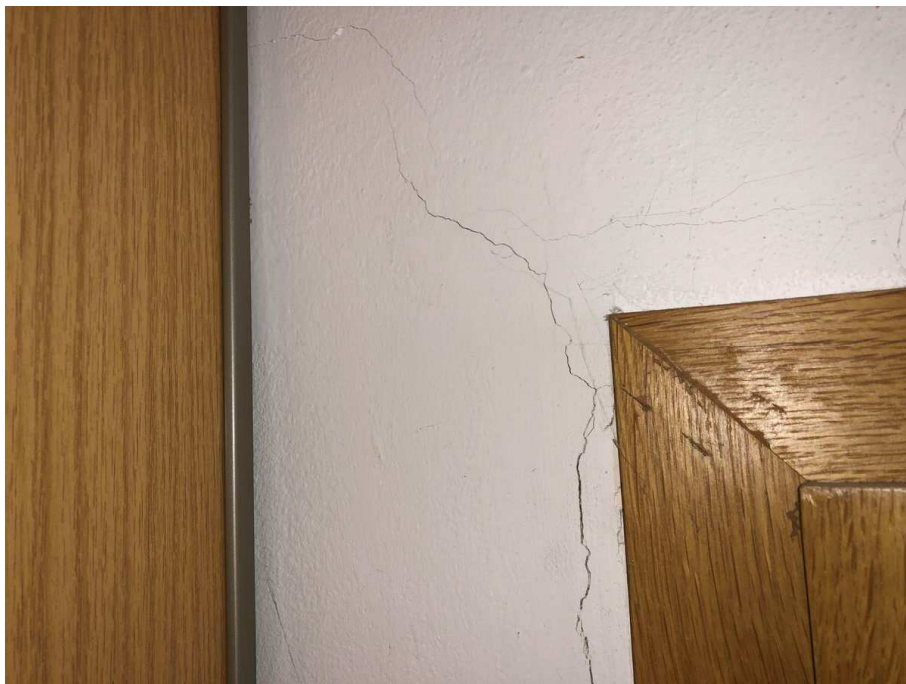
*Obrázek 66: Trhlina mezi dveřmi a vestav. skříní*

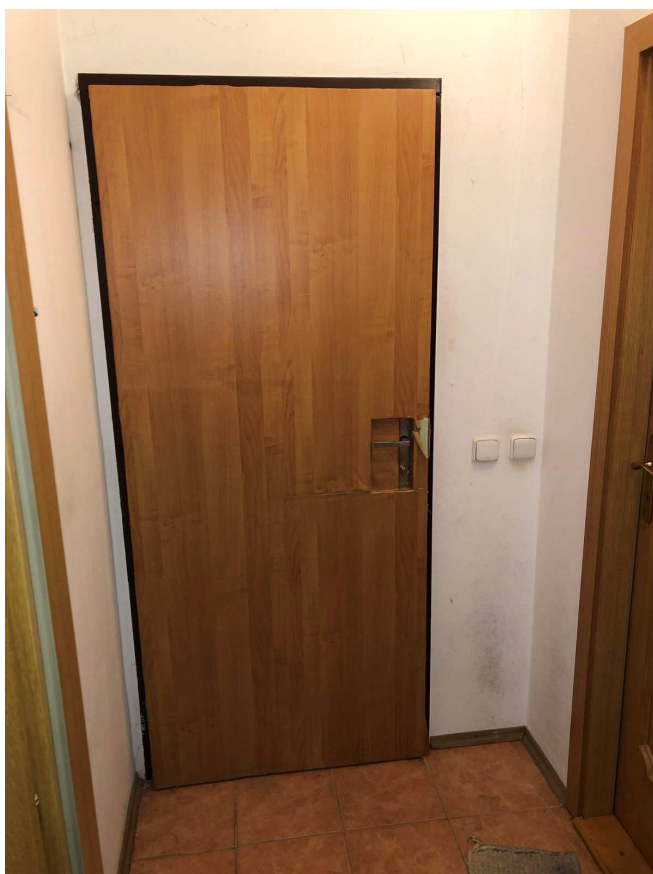
*Obrázek 69: Provizorně zateplené dveře do garáže*

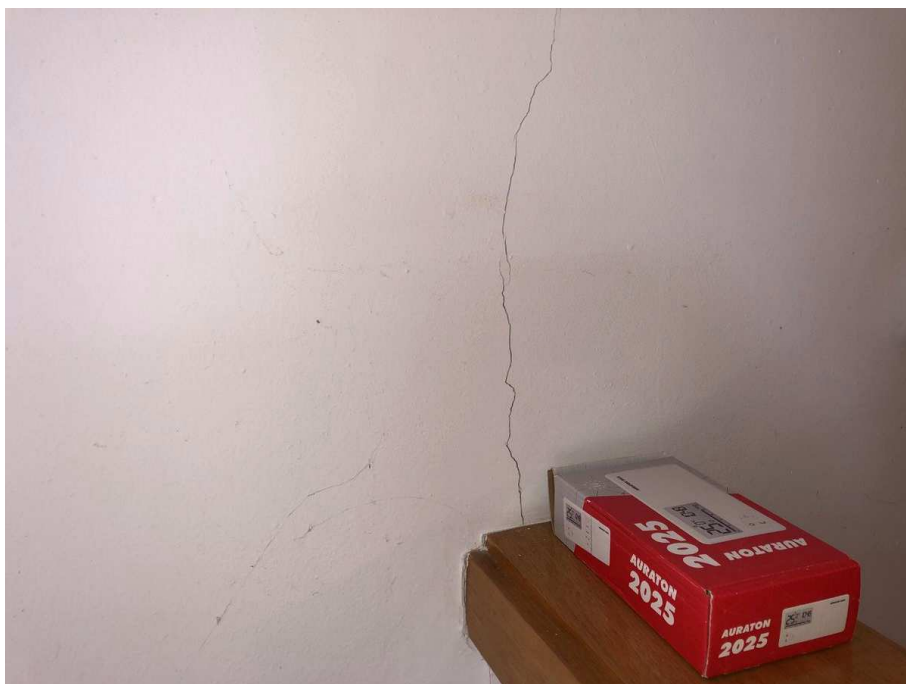
Obrázek 72: Trhlina u příčky mezi jídelním koutem a OP

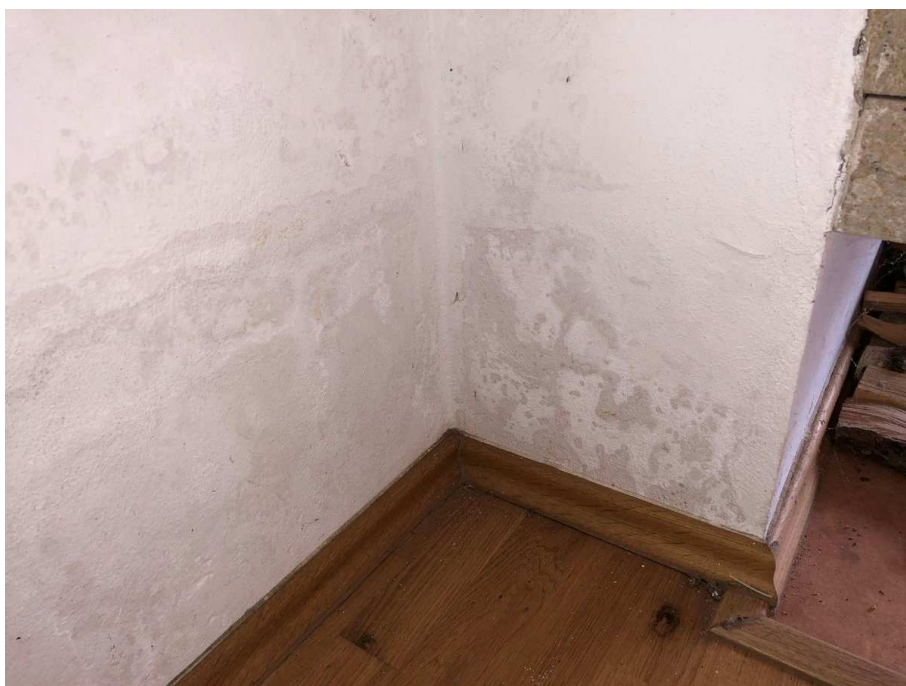
Obrázek 73: Výrazné stopy vlhkosti v koutě u krbu

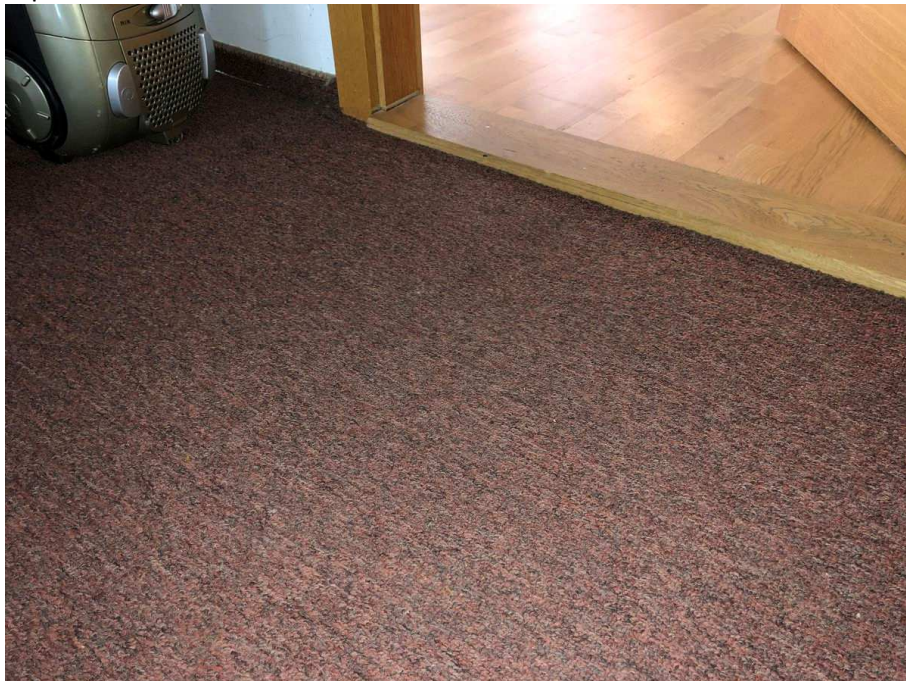
V podlaze patrná výrazná propadlina, pravděpodobně podle sdělení majitelky souvisí s rekonstrukcí rozvodů topení, tj. pravděpodobně jde o pokles zásypu po vykopané trubce topení.

Obrázek 77: Podlaha předstíně - výrazná nerovnost

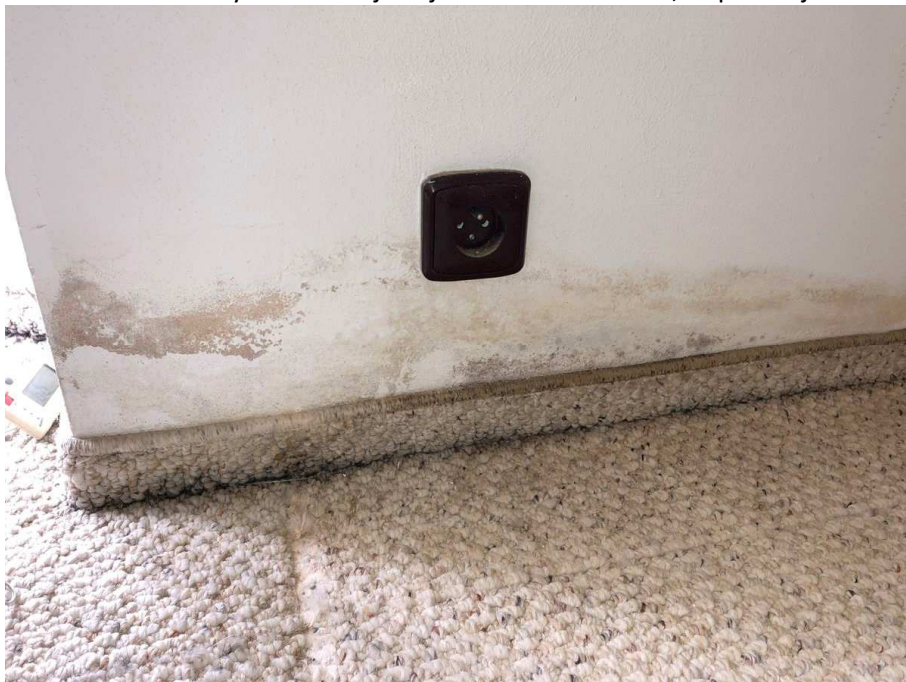
V podlaze patrné nerovnosti, související s opravou topení viz výše. U okna směrem na terasu jsou viditelné projevy vlhkosti, způsobené neošetřenými trhlinami v soklu. Lanková ovládání vyšších oken jsou již za svou životnost, doporučujeme revizi a opravu.

Obrázek 80: Výrazný projev vlhkosti u okna, pravděpodobná porucha soklu u terasy

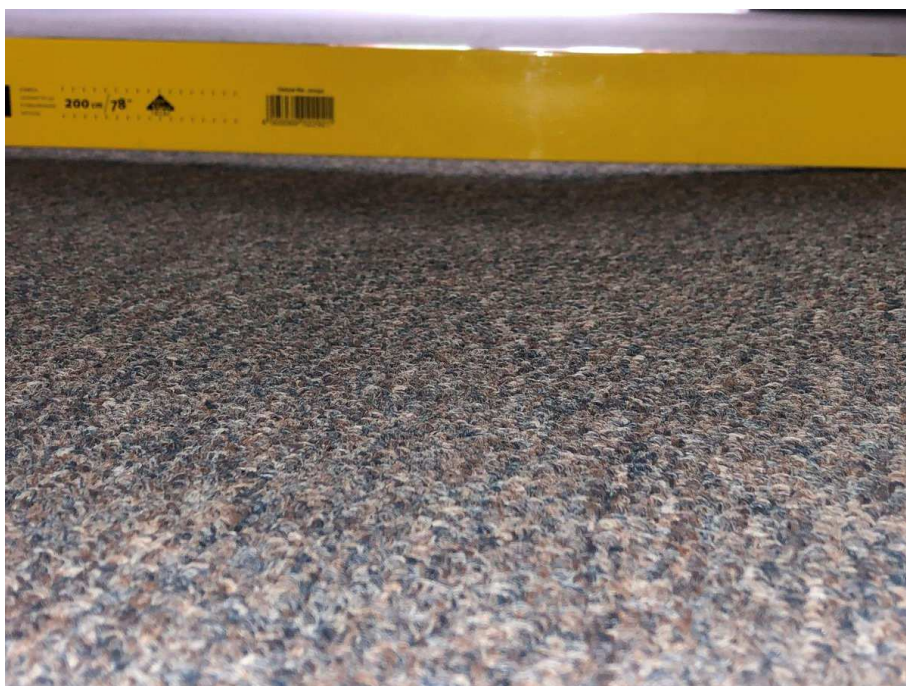
Obrázek 86: Výrazná prohlubeň v podlaze

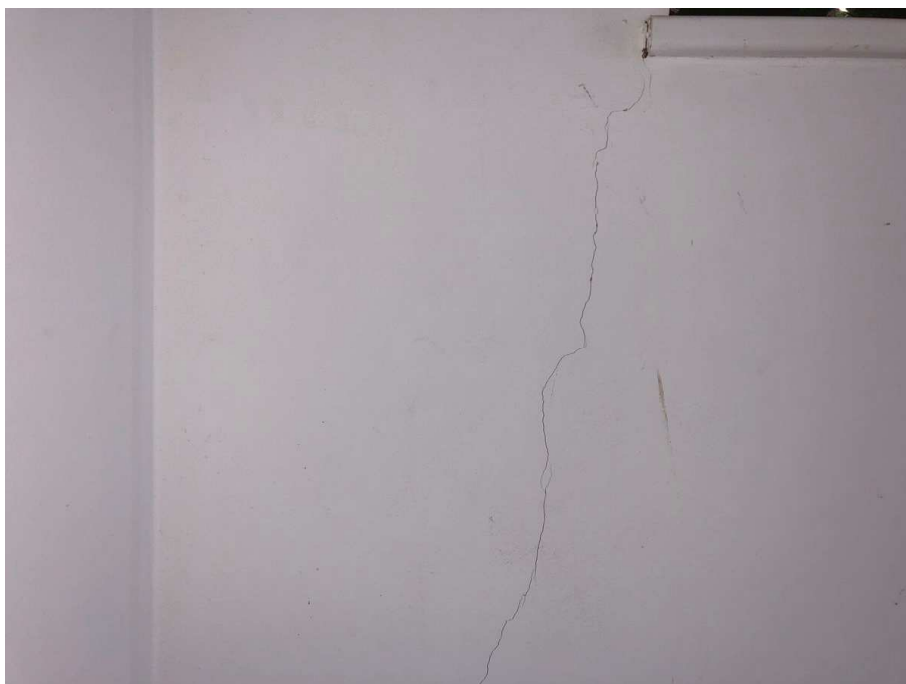
Výrazná trhлина na stěně směrem k ulici, vzhledem ke směru se může jednat o pohyb konstrukce v souvislosti např. se zemními pracemi v okolí.

*Obrázek 87: Trhlina u okna do ulice*

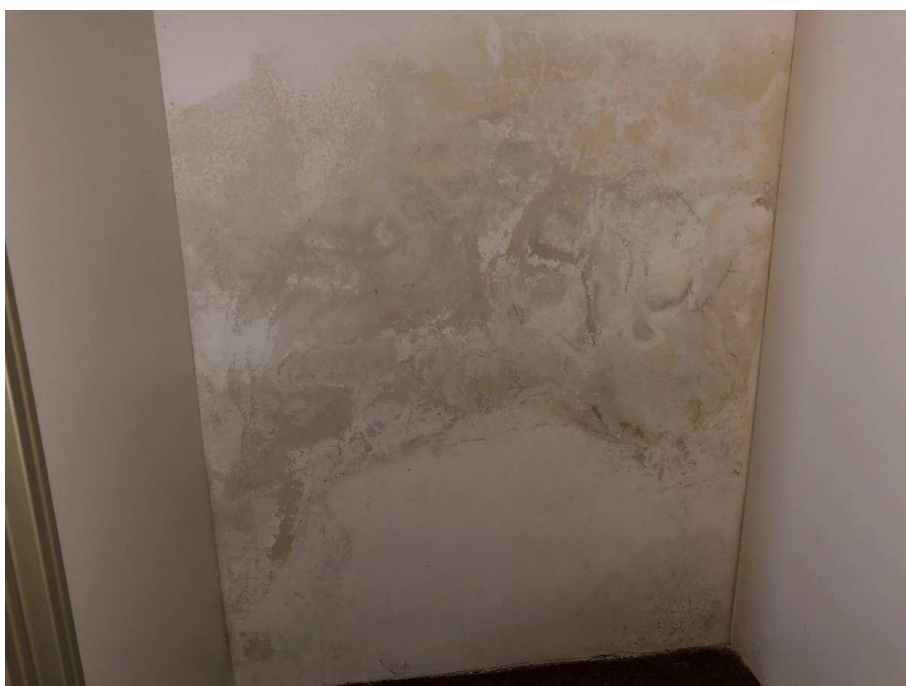
Navazuje na předsíň u ložnic, velmi výrazné projevy vlhkosti na stěně k WC / technické místnosti, pravděpodobně pozůstatek po havárii vodovodu.

Obrázek 92: Výrazné projevy vlhkosti na stěně směrem k tech. místnosti / WC

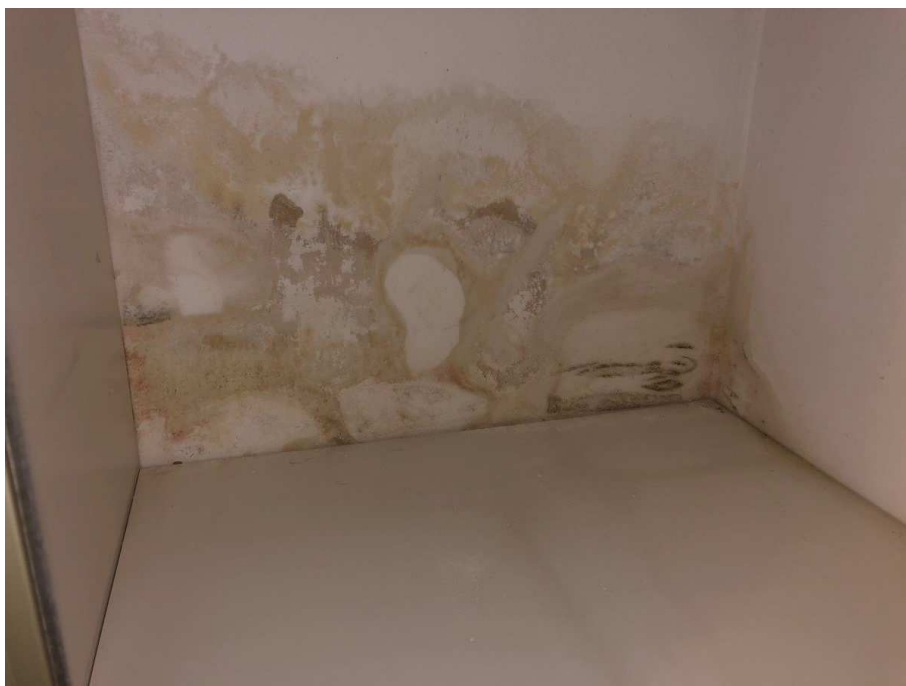
*Obrázek 93: Výrazné stopy vlhkosti v místě vestav. skříně*
