KONTROLA NEMOVITOSTI

Rodinný dům
Průběžná 2, 250 82 Horoušánky
Parcela č. st. 69, k.ú. Horoušany (644803)

ECOTEN s.r.o.
Lublaňská 1002/9, Praha 2 - Vinohrady
Ing. Jiří Tencar, Ing. V. Čaban, M. Maderák

13.10.2021

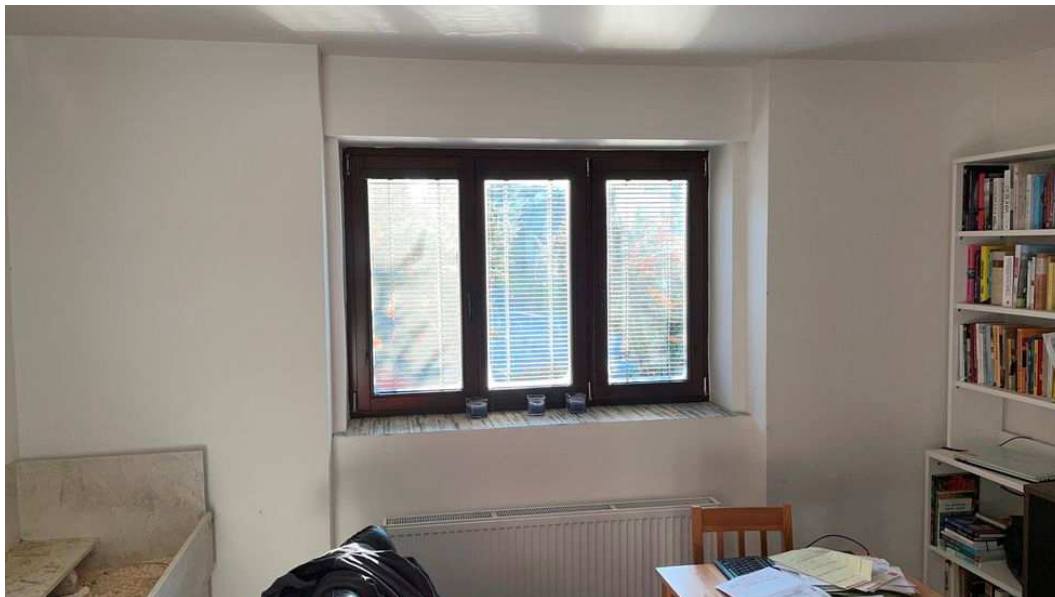
Okna jsou vyměněna za dřevěná okna z europrofilu s dvojsklem s $U_g=1,1$ z roku 2007. Okna jsou v dobrém stavu, je potřeba je mírně seřídít, okno do ulice má poškozený lak. Vnější parapety jsou plechové, vnitřní parapety kromě obývacího pokoje chybí, v OP je použit keramický obklad, který je použit rovněž za kuchyňskou linkou.

Obr. 12: Okno v OP do ulice

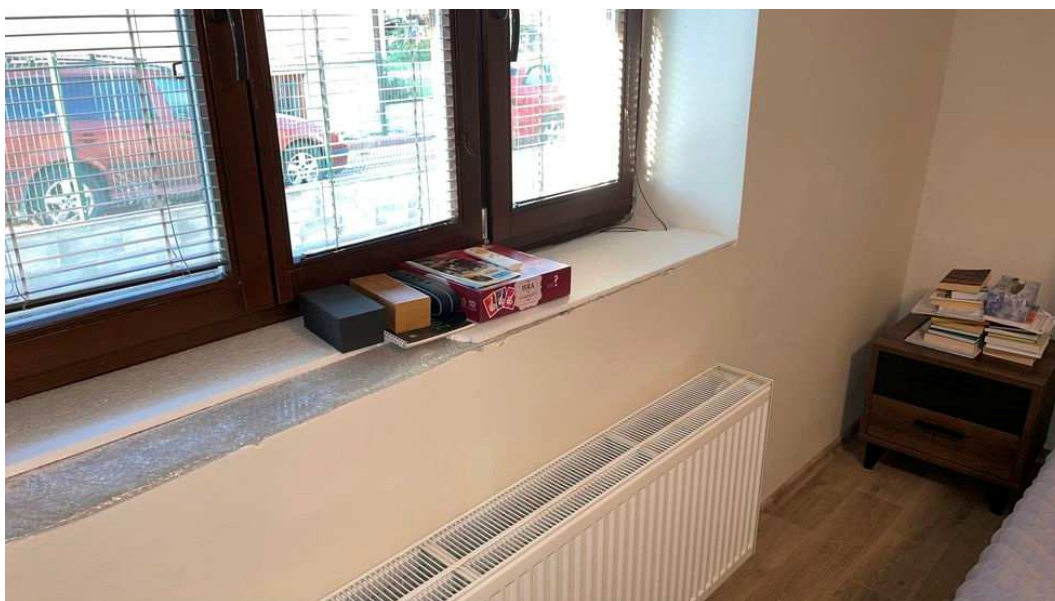
Obr. 13: Okno v ložnici, chybí vnitřní parapet (zakryto pouze tenkým polystyrenem)

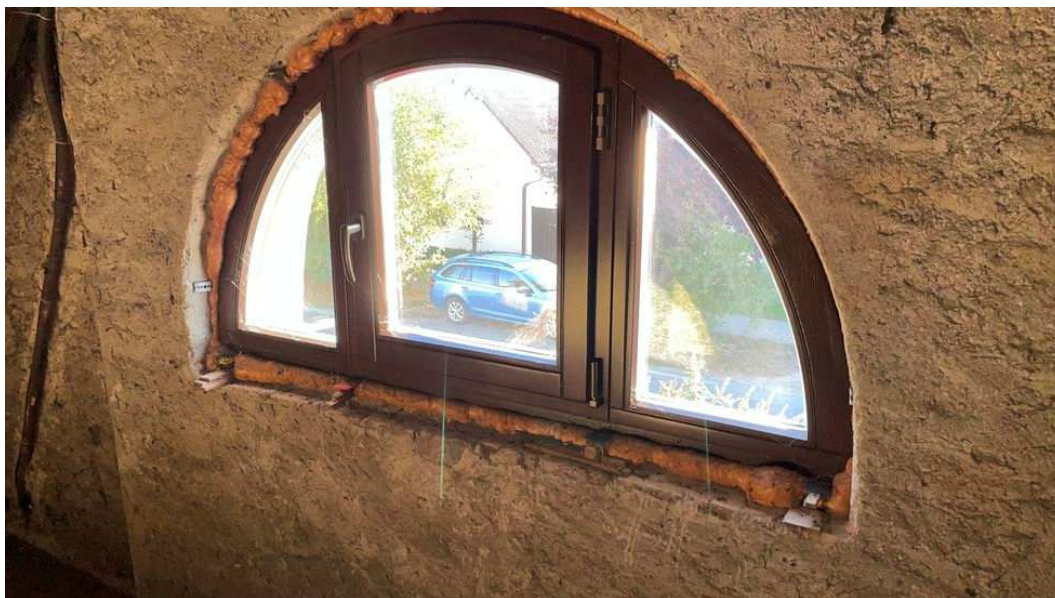
Obr. 15: Atypické okno do půdy, montážní PUR pěnu je nutné seříznout a zakrýt!

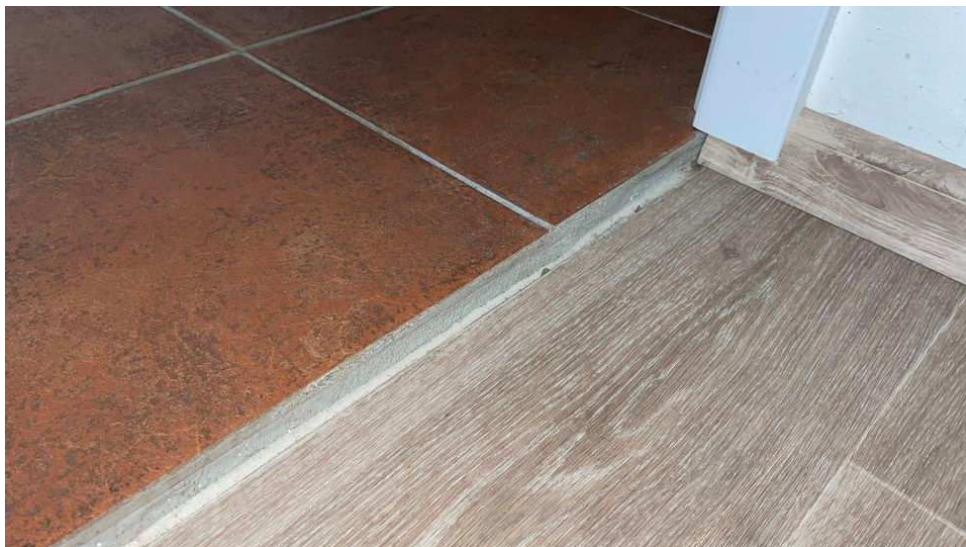
Podlaha PVC, část dlažba pravděpodobně z předchozí rekonstrukce (rozdílná výšková úroveň), vymalováno, podhled SDK.

Obr. 25: Výškový rozdíl mezi původní dlažbou a novou podlahou (vpravo dole)

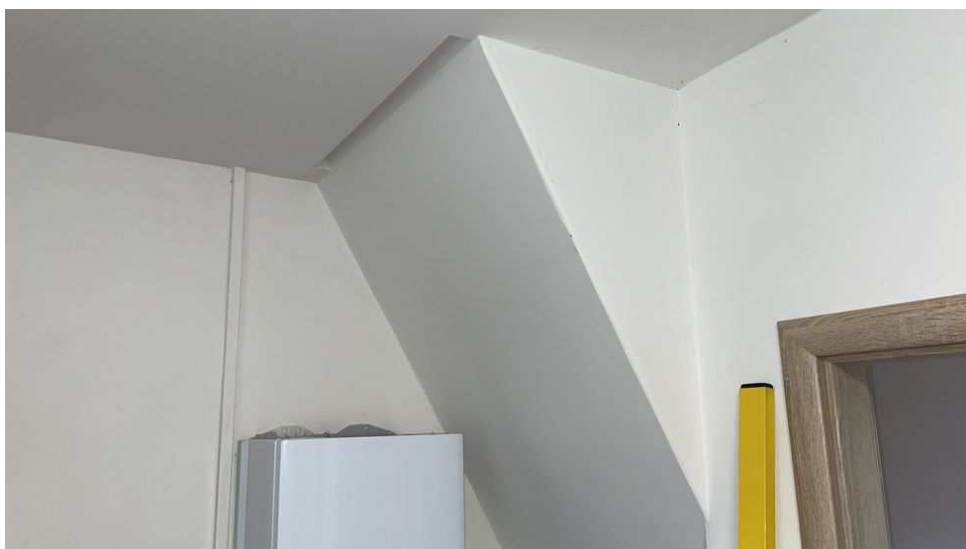
Obr. 27: Zakrytí schodiště na půdu (poněkud zvláštní detail napojení na strop)

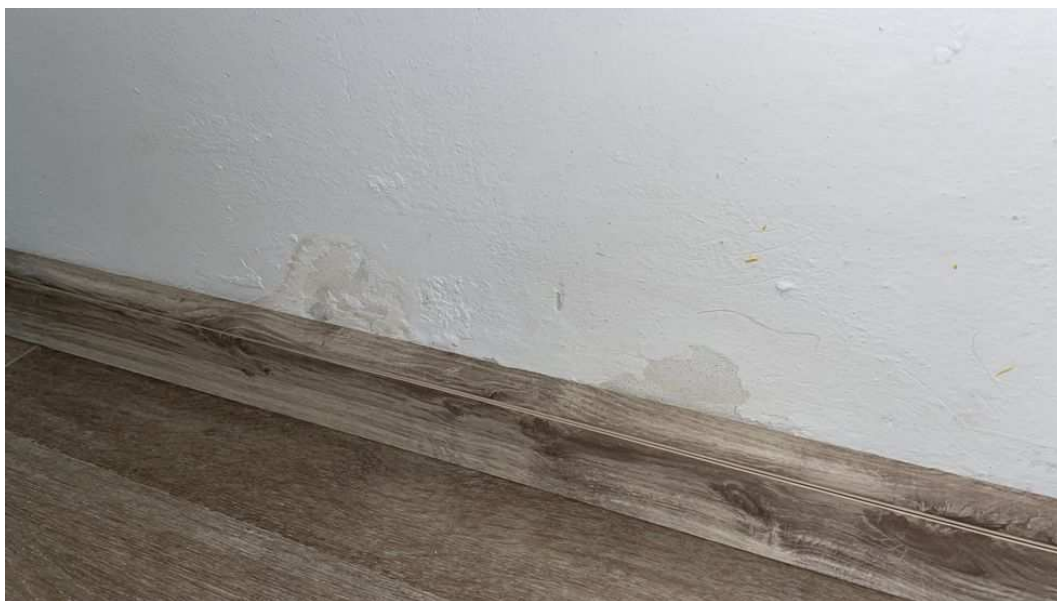
Projevy vlhkosti ve spodní části vnější stěny (problematická nebo neexistující hydroizolace). Několik trhlin, průběžných zespoda nahoru, pravděpodobně způsobených nerovnoměrným sedáním stavby při změně zatížení novou krytinou střechy.

Obr. 28: Výrazné projevy vztlínající vlhkosti na obvodové stěně do zahrady

Vzlínající vlhkost v dolní části stěn, pravděpodobně poruchy hydroizolace spodní stavby (pokud vůbec existuje).

Dalším problémem je vlhkost, vzlínající od základů stavby, způsobená neexistující nebo narušenou hydroizolací spodní stavby. Doporučujeme drenáž kolem vnější stěny, případně lze uvažovat o dodatečném doplnění hydroizolace. (to znamená poměrně komplikované procesy injektáže, případně mechanického doplnění (podřezání, zavibrování plechů).

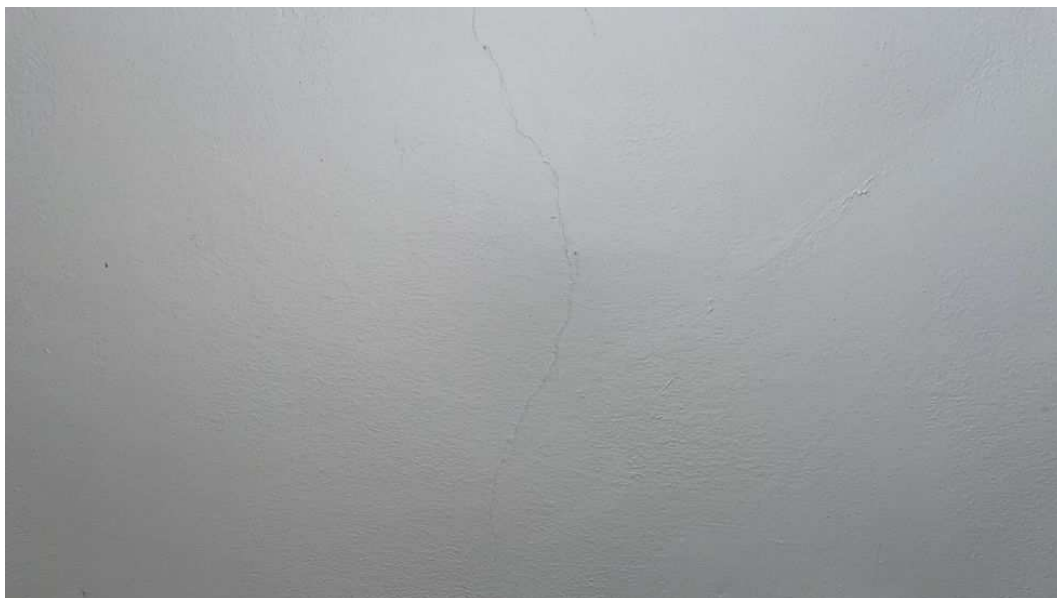
Obr. 29: Trhlina v obvodové stěně, průběžná až ke stropu

Zásadní problémy stavby jsou její nerovnoměrné sedání, které se projevuje vznikem trhlin v obvodové stěně, největší je problém u stěny štítové do zahrady. Pro další užívání je potřeba posouzení stavu konstrukcí statikem a jejich případné podchycení.

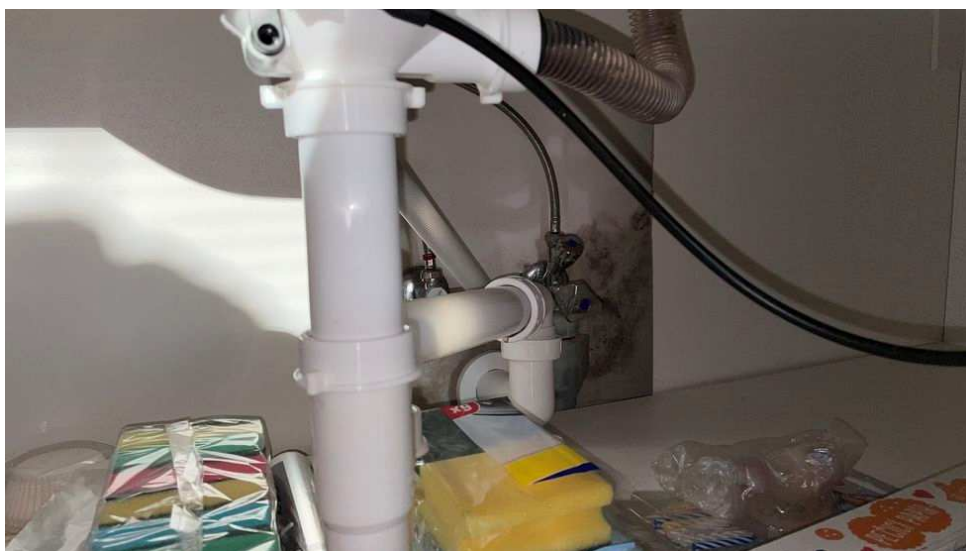
Za kuchyňskou linkou vlhkost pod napojením dřezu (pravděpodobně souvisí s vlhkostí za mísou WC, může souviset i s nedotaženou sprchovou vaničkou).

Obr. 33: Sifon kuchyňského dřezu, u napojení patrné stopy vlhkosti

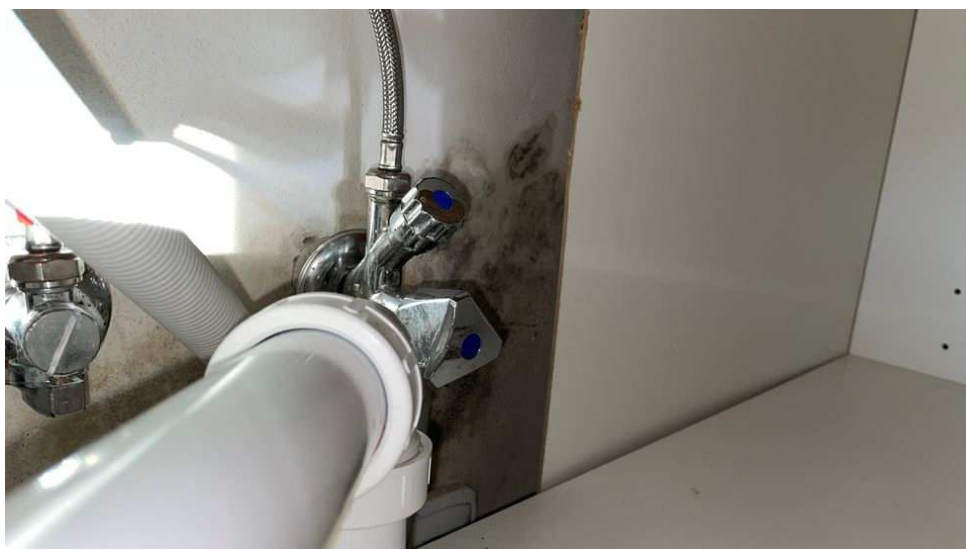
Obr. 34: Napojení dřezu, výrazné projevy vlhkosti

Problémy s vlhkostí jsou i v interiéru (za kuchyňskou linkou, za WC mísou), zde můžou souviset s nesprávným provedením instalace nebo nesprávným utěsněním sprchové vaničky, kde se může držet voda a pronikat dále do konstrukce.

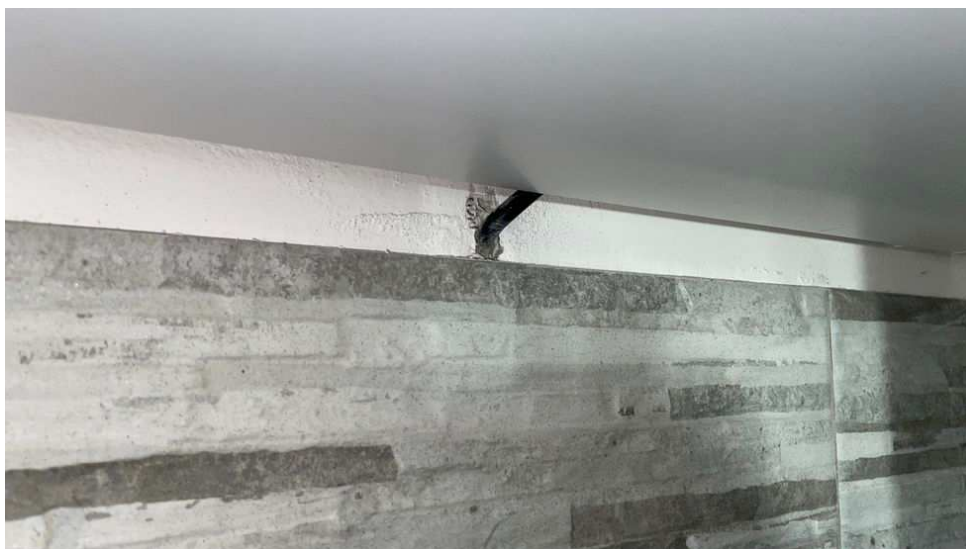
Obklad za kuchyňskou linkou nedotažený, nezalištovaný.

Obr. 35: Nedotažený obklad pod horními skříňkami, odkrytý kabel osvětlení

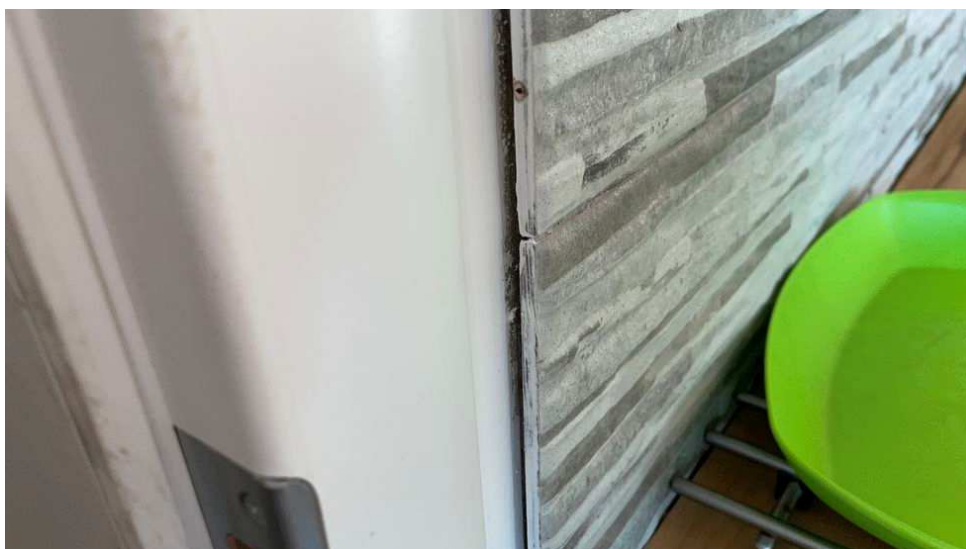
Obr. 37: Neukončený obklad za kuchyňskou linkou

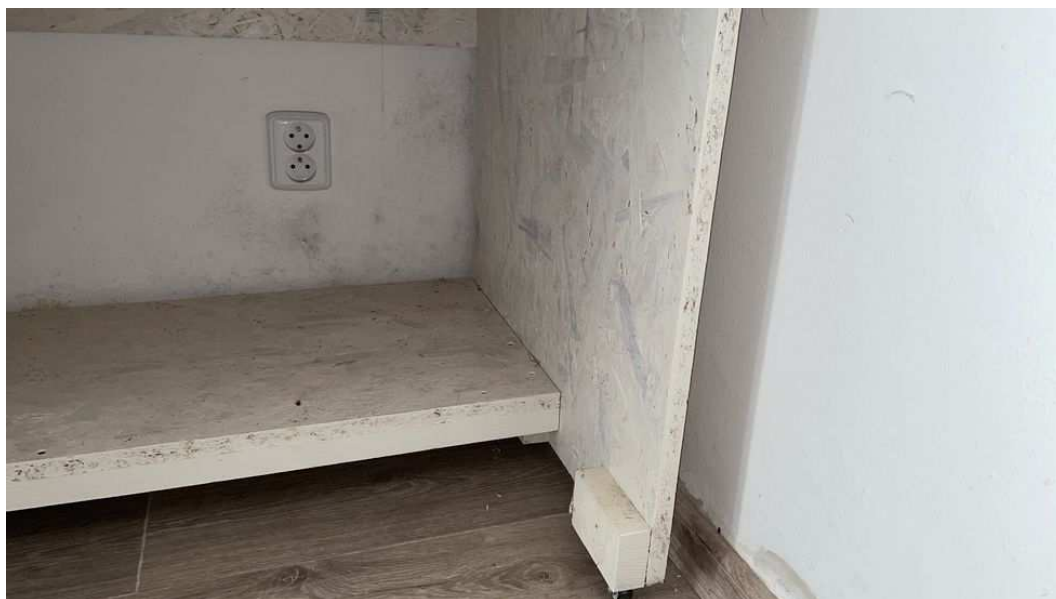
Obr. 38: Vzlínající vlhkost v rohu budovy

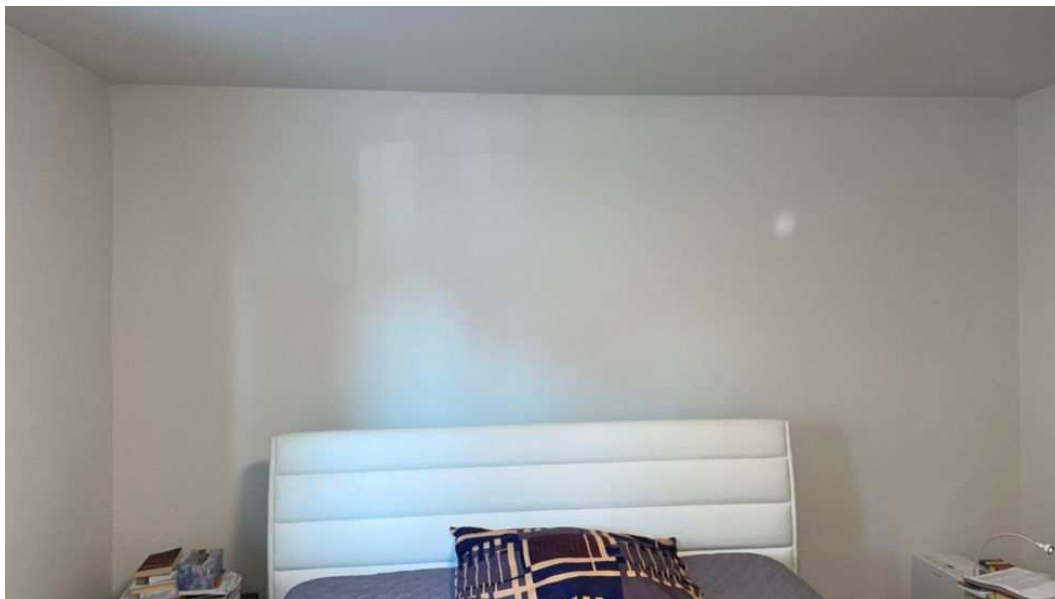
Evidentní jsou problémy s vlhkostí, kondenzující u vnější stěny, která je podle dokumentace vyzděna jen z jedné vrstvy cihelného zdiva v celkové tloušťce cca 20-30 cm. Doporučujeme odvlhčovat, nestavět nábytek přímo ke stěně, větrat. V případě dalšího užívání RD je minimálně nutné tuto stěnu zateplit (po jejím statickém zajištění).

Obr. 39: Štítová stěna (problematické rohy a kouty)

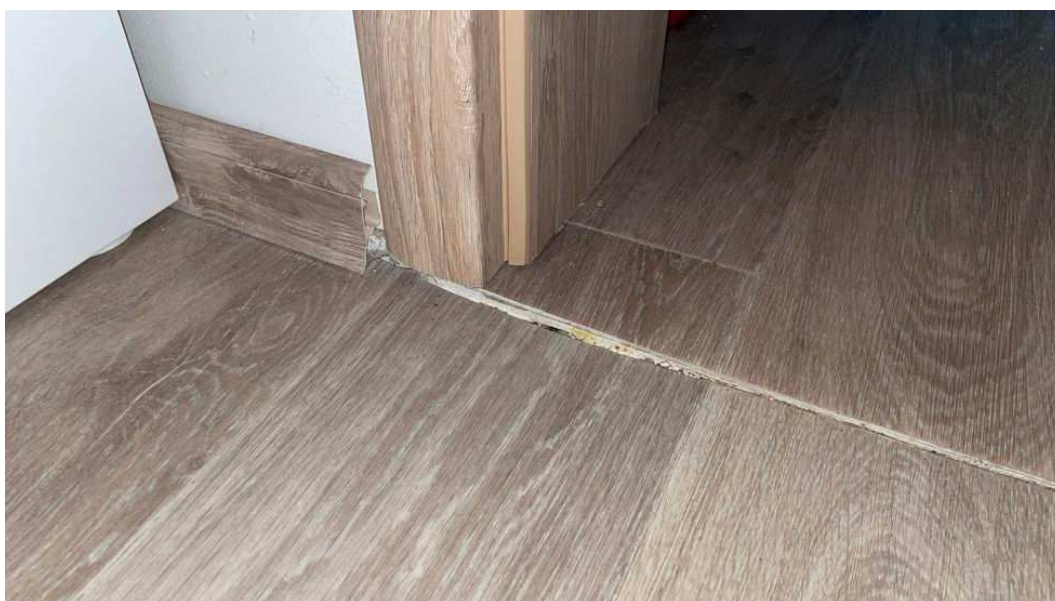
Obr. 40: Chybějící práh / přechodová lišta u dveří do ložnice

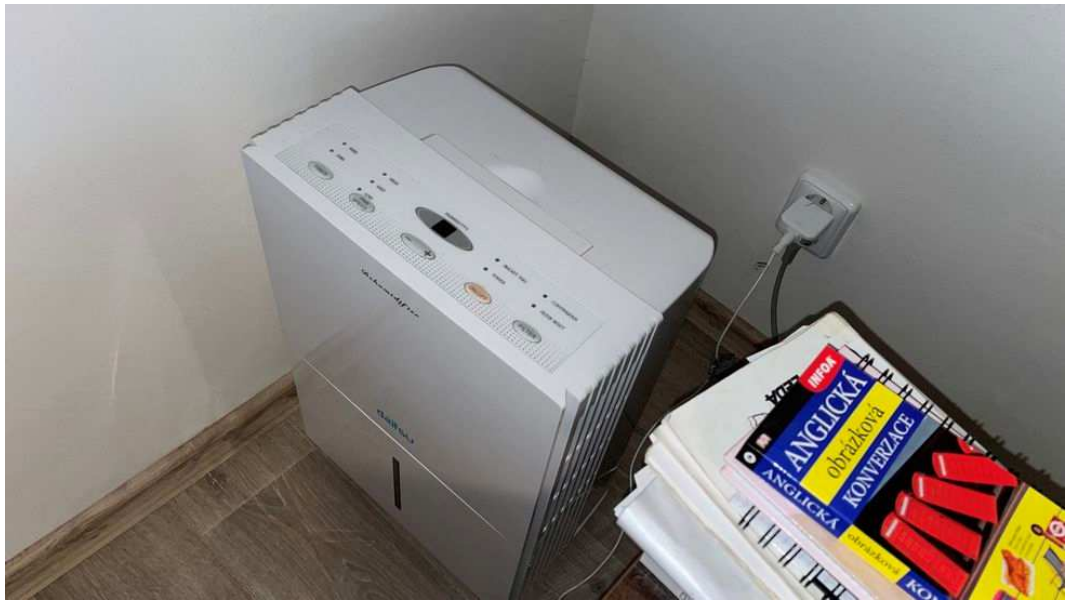
Obr. 41: Odvlhčovač v nejproblematičtějším koutě ložnice

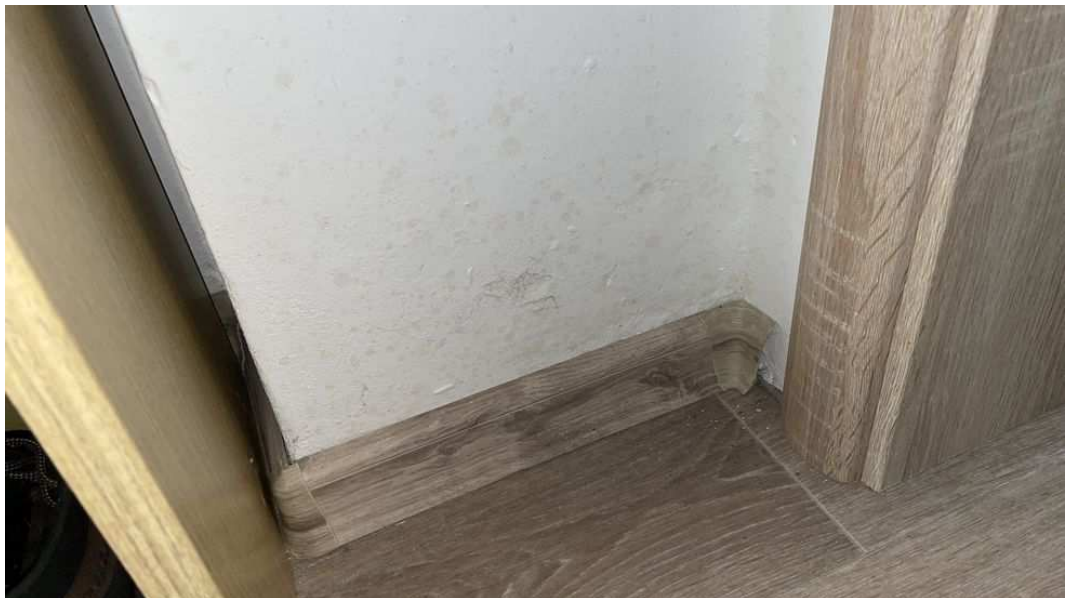
Obr. 42: Vlhkost spodní části stěny u dveří

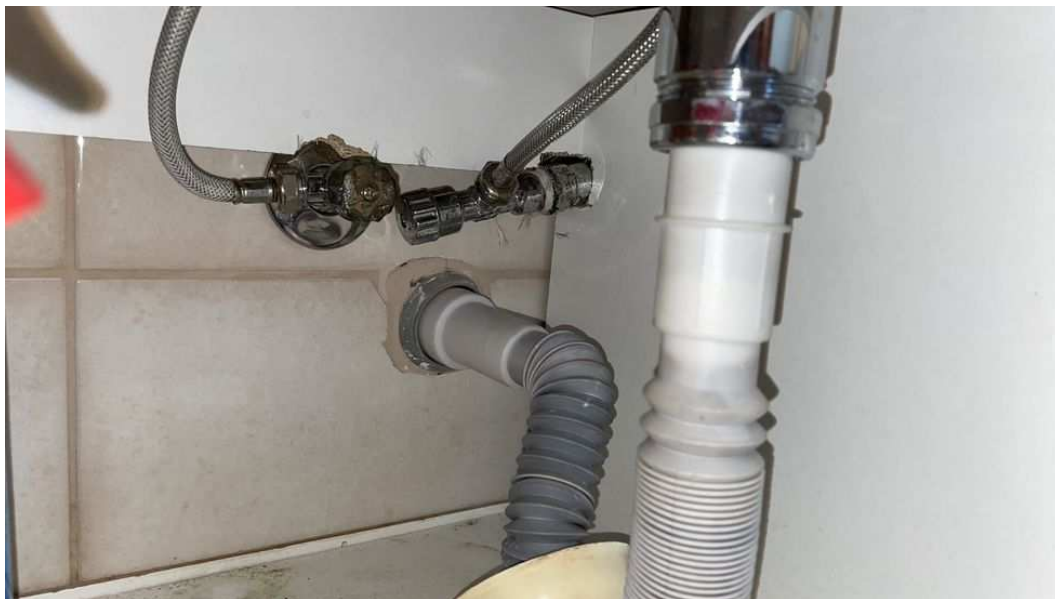
Umyvadlo – napojení sifonu flexi hadicí, nepovažujeme za vhodné (problematická údržba), doporučujeme osadit pevný sifon. Napojení baterie pancéřovými hadičkami – doporučujeme sledovat stav, omezená životnost.

Obr. 43: Napojení umyvadla - pancéřové hadičky, flexi trubka jako sifon umyvadla

Z drobnějších uživatelských problémů upozorňujeme na použití flexi hadice jako sifonu umyvadla, což nepovažujeme za vhodné z hlediska zanášení a údržby, doporučujeme pravidelně kontrolovat pancéřové hadičky u umyvadla i dřezu vzhledem k jejich omezené životnosti. Je nutné přetěsnit spáru kolem sprchového koutu, kde se v současném stavu drží voda.

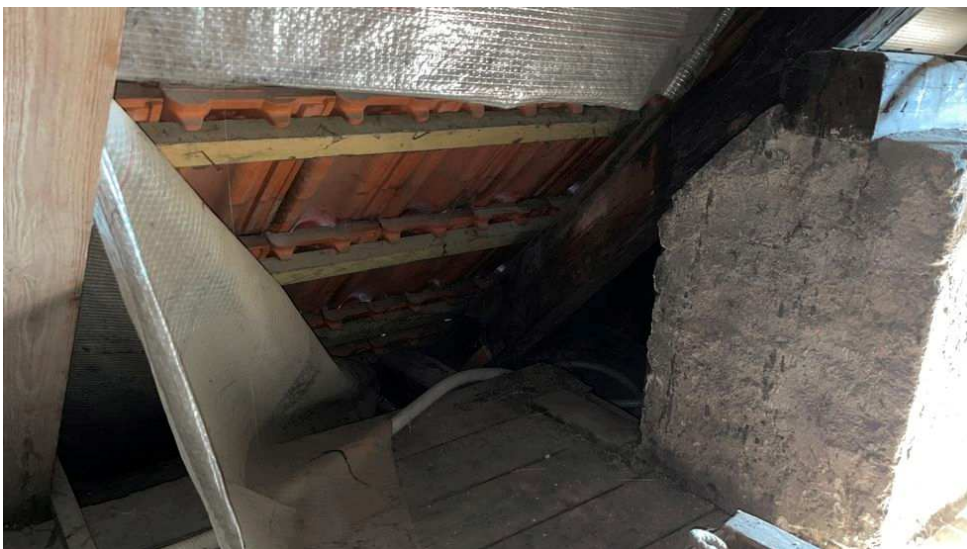
Dřevěné prvky krovu ve slušném stavu, pojistná fólie je degradovaná, nefunkční, nutná výměna.

Obr. 53: Chybějící podstřešní pojistná fólie

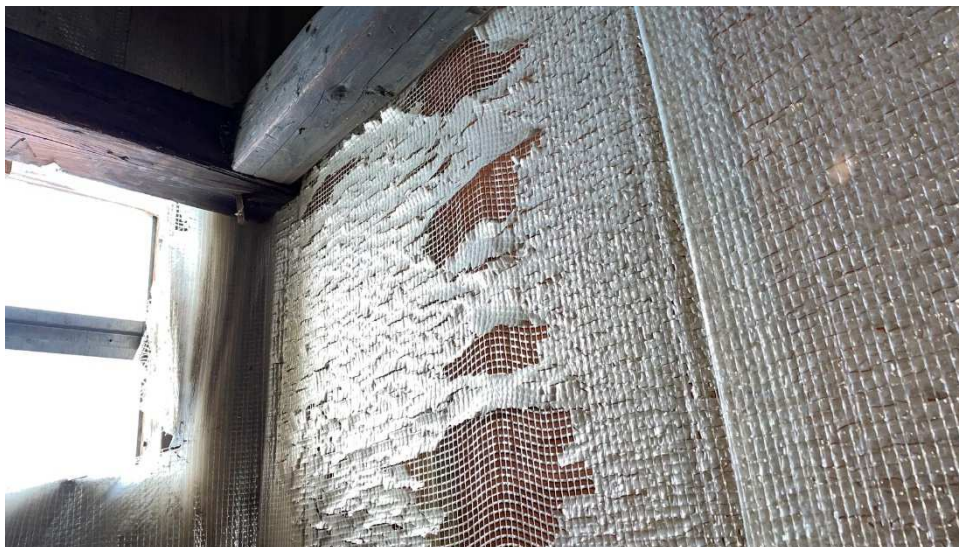
Obr. 54: Silně narušená střešní pojistná fólie (nefunkční)

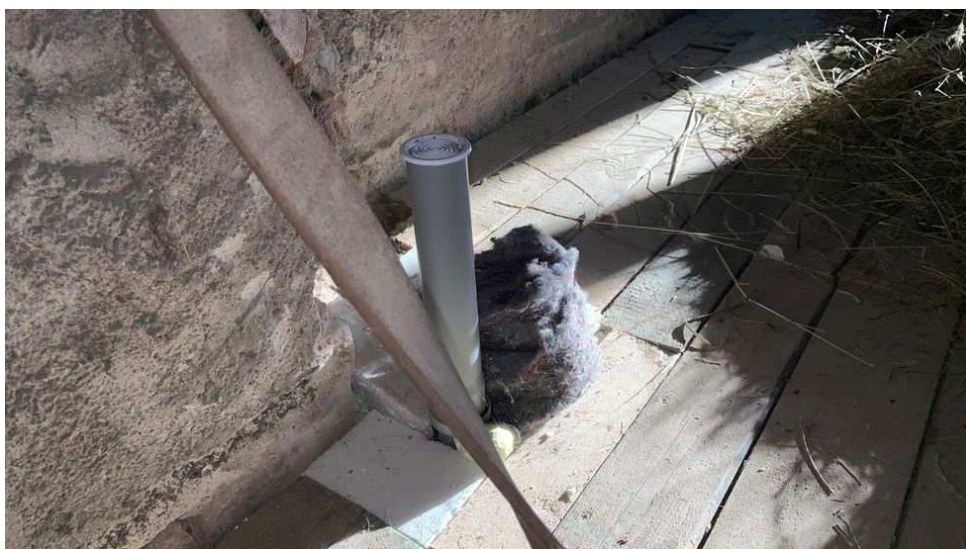
Vyústění odvětrání WC a koupelny přímo do půdního prostoru – problematické řešení, zejm. z hlediska dodávky vlhkosti do střešního prostoru.

Obr. 56: Nevhodné zaústění odvětrání kanalizace z koupelny do půdy

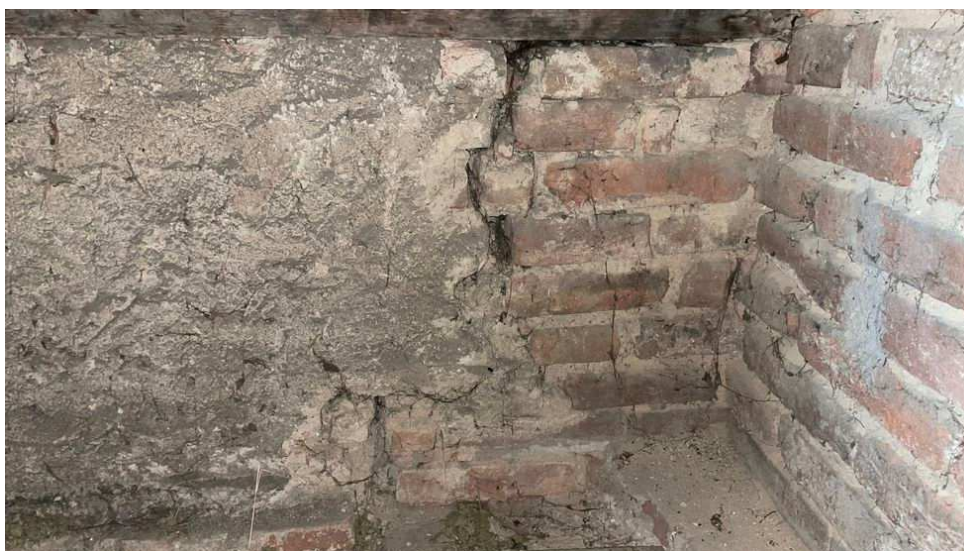
Štítová stěna ke stodole – výrazné poruchy, trhliny, zdá se, že se odděluje od domu, nutné zpevnění.

Obr. 58: Výrazné trhliny u štítové zdi, doporučujeme revizi statikem, případně zajištění

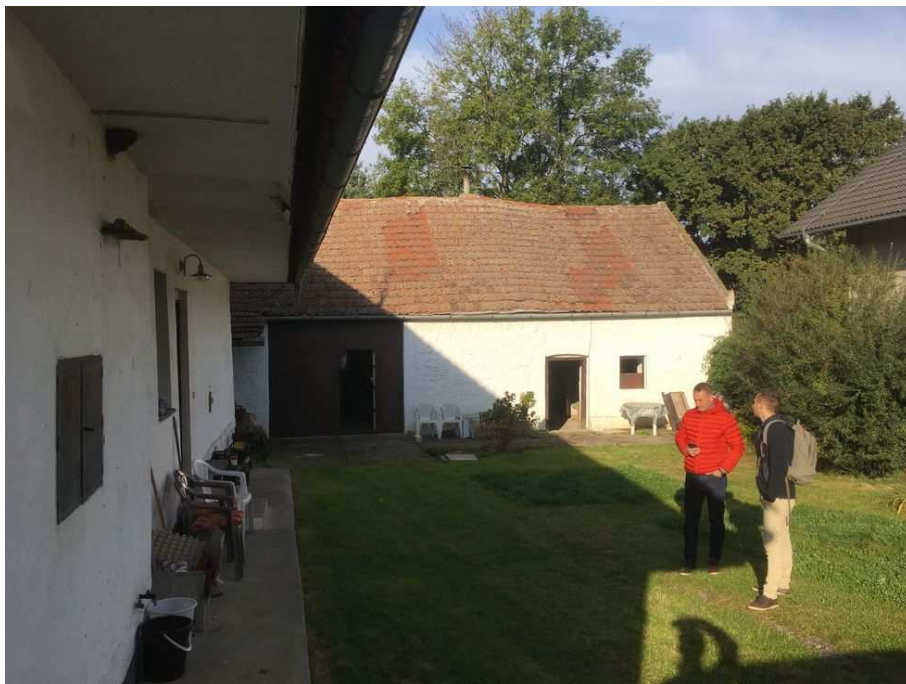
Stodola a přístavky – obecně v poměrně špatném technickém stavu, stěny vyboulené, střecha stodoly deformovaná. Stávající využití jako garáž / dílna / skladiště, případná adaptace problematická.

Obr. 60: Stodola, uzavírající dvůr, patrná výrazná deformace střechy

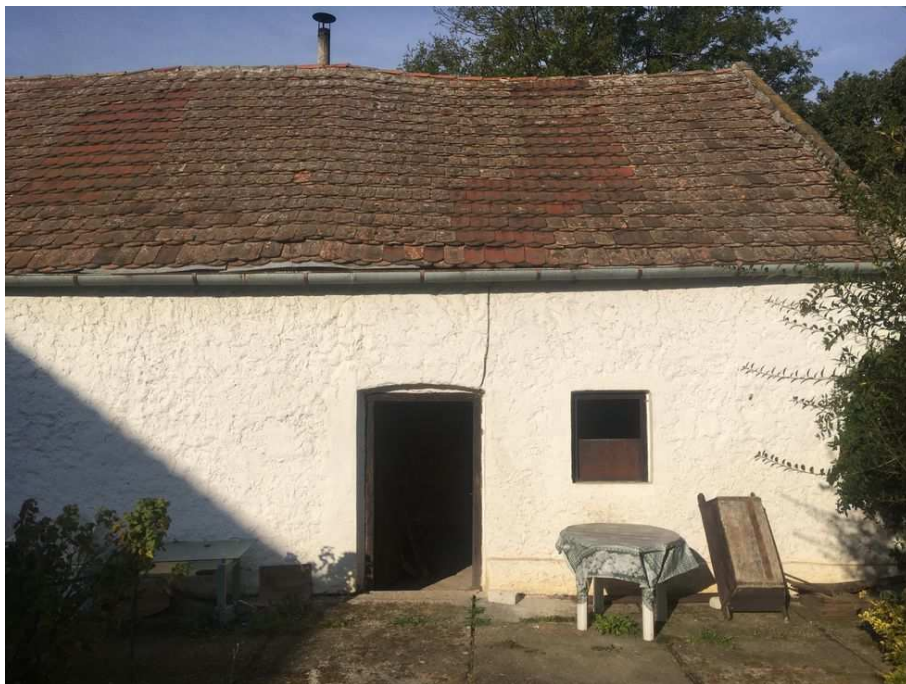
Obr. 62: Výrazná deformace střechy stodoly, v podstatě havarijní stav

Další stavby na pozemku spíše nejsou bez výraznějších oprav a úprav použitelné. Zahradní stěna a střecha stodoly jsou velmi deformované a rekonstrukce bude komplikovaná. Je samozřejmě možné uvažovat využití půdorysu stodoly k napojení na stávající RD a jeho rozšíření o kolmé křídlo, nicméně toto řešení bude pravděpodobně zahrnovat demolici stodoly.
