### **KONTROLA NEMOVITOSTI**

Rodinný dům

Jílovišťská 509, 155 31 Praha - Lipence

V Praze dne 31. května 2021

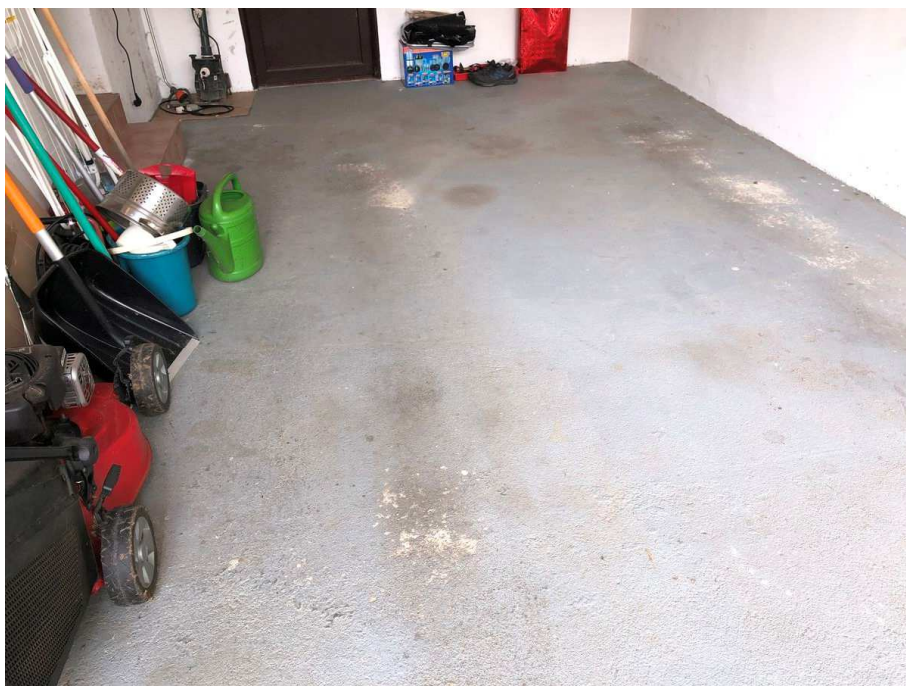
Patrné trhliny po obvodu podlahy (dotvarování betonu a zdiva), dále trhlina u schodů do RD (pravděpodobně rozdílné sedání přístavby).

Obrázek 39: Garáž - celkový pohled na podlahu

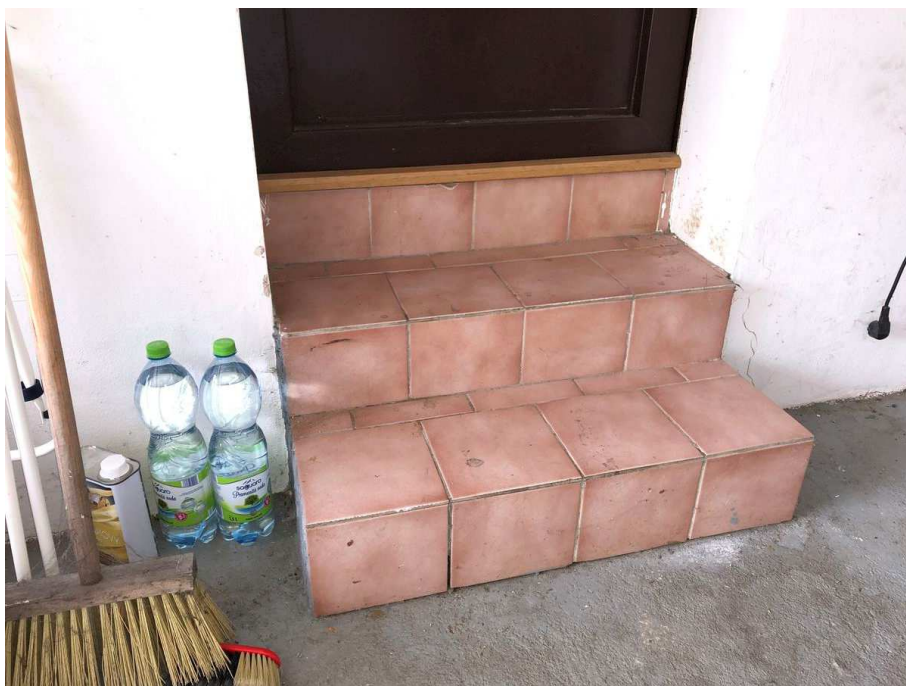
Obrázek 40: Schody do obytné části RD

Trhliny v interiéru jsou z větší části nevýznamné, vznikají typicky mezi sádkokartonem a zděnou konstrukcí. Část trhlin je pravděpodobně způsobená pohybem nebo dotvarováním konstrukce (pod oknem v ložnici, u schodů z garáže, u příčky mezi jídelnou a OP), tyto doporučujeme zapravit a sledovat, jestli dojde k jejich obnově, v případě obnovy řešit se statikem.

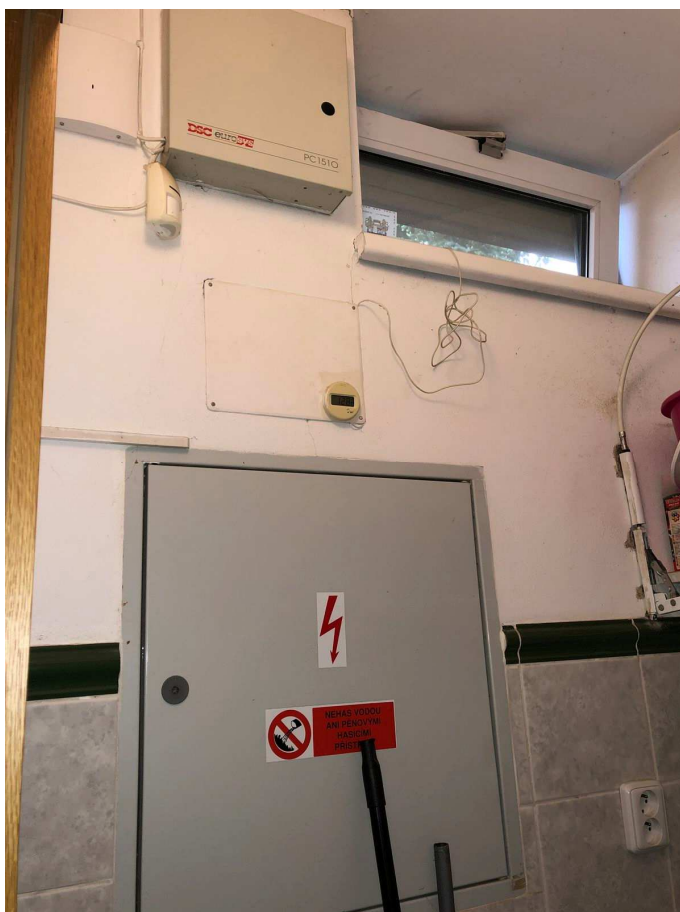
V technické místnosti vodoměr + hlavní uzávěr vody, rozvaděč elektro. V rozvaděči chybí proudový chránič pro koupelnu a pračku, doporučujeme doplnit. Je osazen stykač na nízký tarif („noční proud“).

Obrázek 56: Tech. místnost - rozvaděč

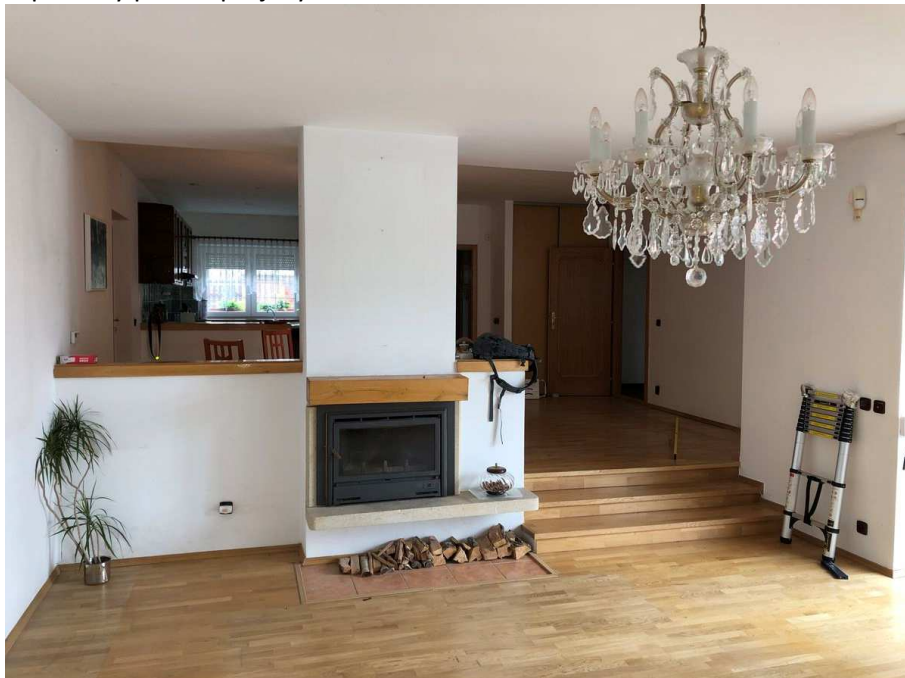
Obrázek 70: Celkový pohled směrem ke kuchyni

Oproti kuchyni podlaha snížena o cca 50 cm. Krytina dřevěné parkety, nerovnoměrné stárnutí, patrné dřívější polohy nábytku a koberce. Bude pravděpodobně možné přebrousit a přelakovat (jsou osazené poměrně silné dřevěné parkety).

U podlahy patrné projevy vlhkosti.

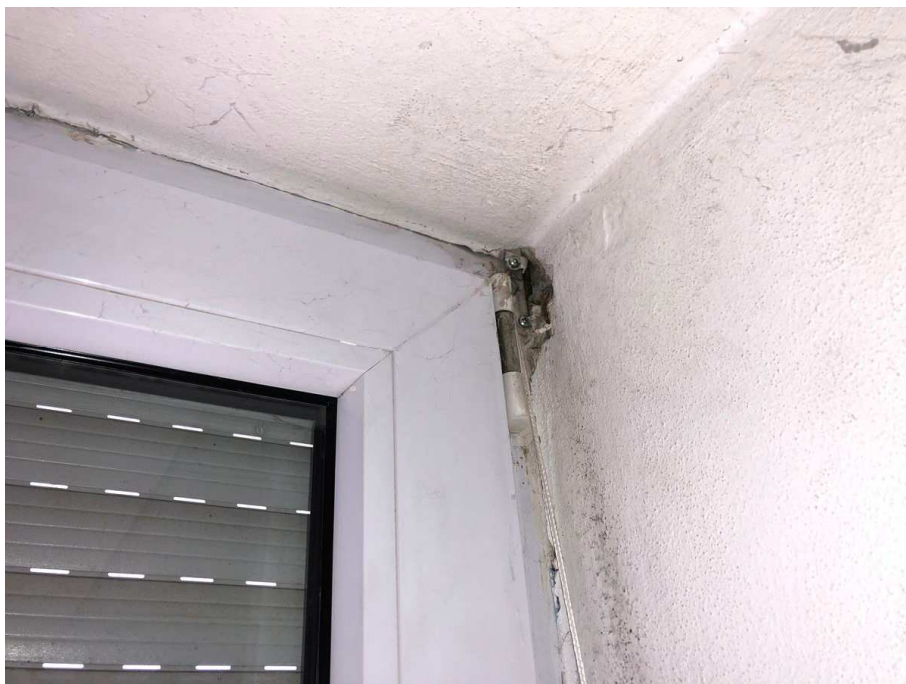
*Obrázek 75: Roh místnosti u okna, výrazné stopy kondenzace a plísně*
