KONTROLA NEMOVITOSTI

Rodinný dům
Průběžná 2, 250 82 Horoušánky
Parcela č. st. 69, k.ú. Horoušany (644803)

ECOTEN s.r.o.
Lublaňská 1002/9, Praha 2 - Vinohrady
Ing. Jiří Tencar, Ing. V. Čaban, M. Maderák

13.10.2021

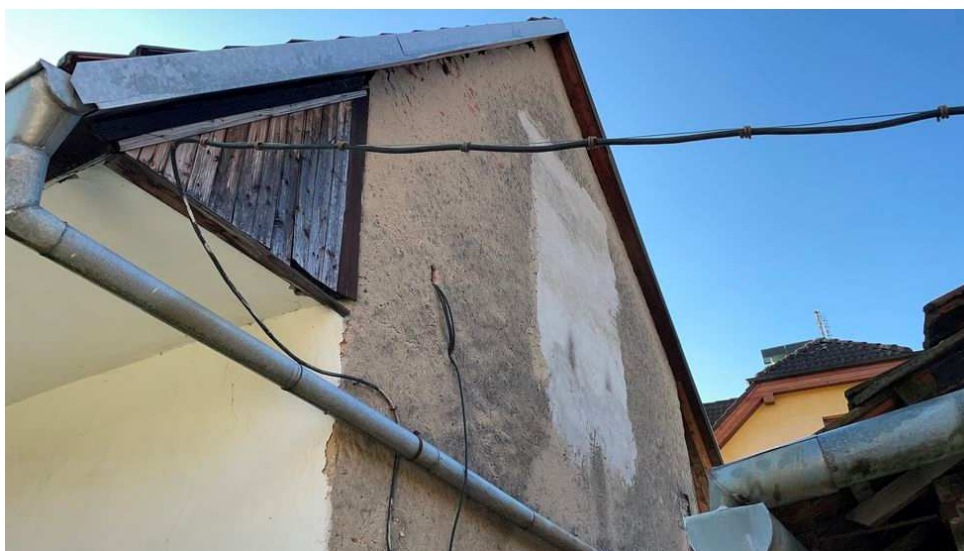
Zdivo smíšené, použit pískovec z místních zdrojů a plně pálené cihly. Nejslabším místem obálky je štítová stěna ložnice (západní stěna), která je vyzděna podle poskytnutých informací dodatečně, jen z jedné vrstvy cihel.

Obr. 5: Štítová stěna, odvrácená od ulice

Zásadní problémy stavby jsou její nerovnoměrné sedání, které se projevuje vznikem trhlin v obvodové stěně, největší je problém u stěny štítové do zahrady. Pro další užívání je potřeba posouzení stavu konstrukcí statikem a jejich případné podchycení.

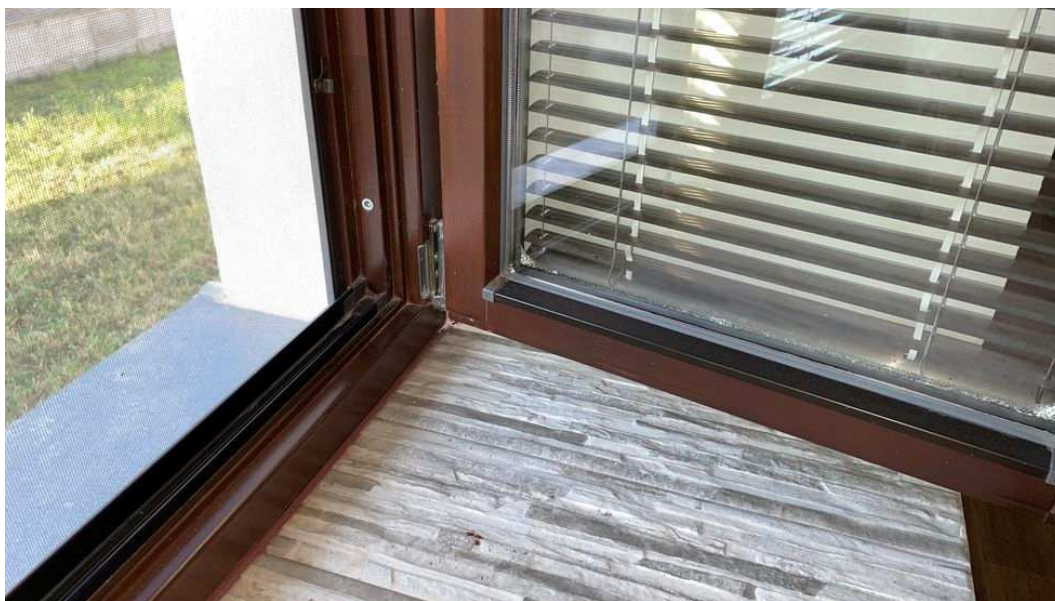
Okna jsou vyměněna za dřevěná okna z europrofilu s dvojsklem s $U_g=1,1$ z roku 2007. Okna jsou v dobrém stavu, je potřeba je mírně seřídít, okno do ulice má poškozený lak. Vnější parapety jsou plechové, vnitřní parapety kromě obývacího pokoje chybí, v OP je použit keramický obklad, který je použit rovněž za kuchyňskou linkou.

Obr. 14: Okno v OP do zahrady, parapet z keramických obkladaček

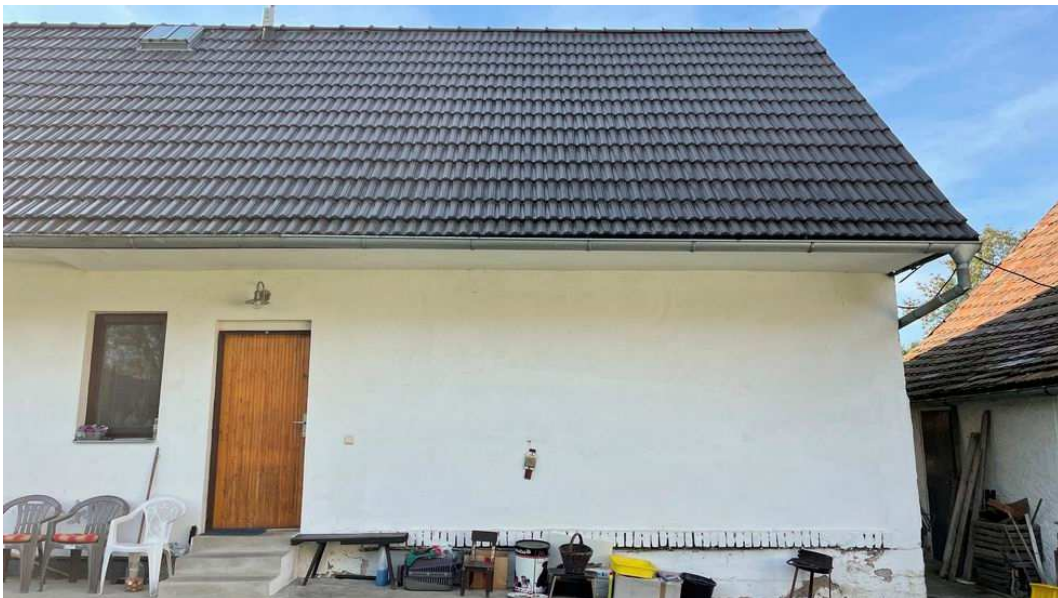
Střecha je sedlová, přeložená v r. 1996 z betonové tašky, pojistná fólie degradovaná, nefunkční. Dřevěné prvky krovu jsou z větší části v pořádku.

Obr. 16: Nově položená střešní krytina

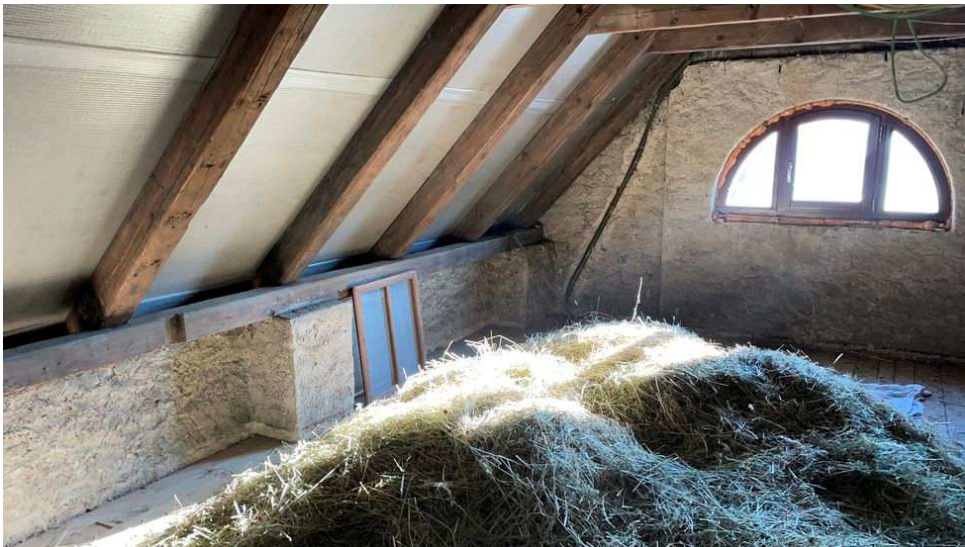
Obr. 17: Celkový pohled do půdního prostoru

Dřevěné prvky krovu ve slušném stavu, pojistná fólie je degradovaná, nefunkční, nutná výměna.

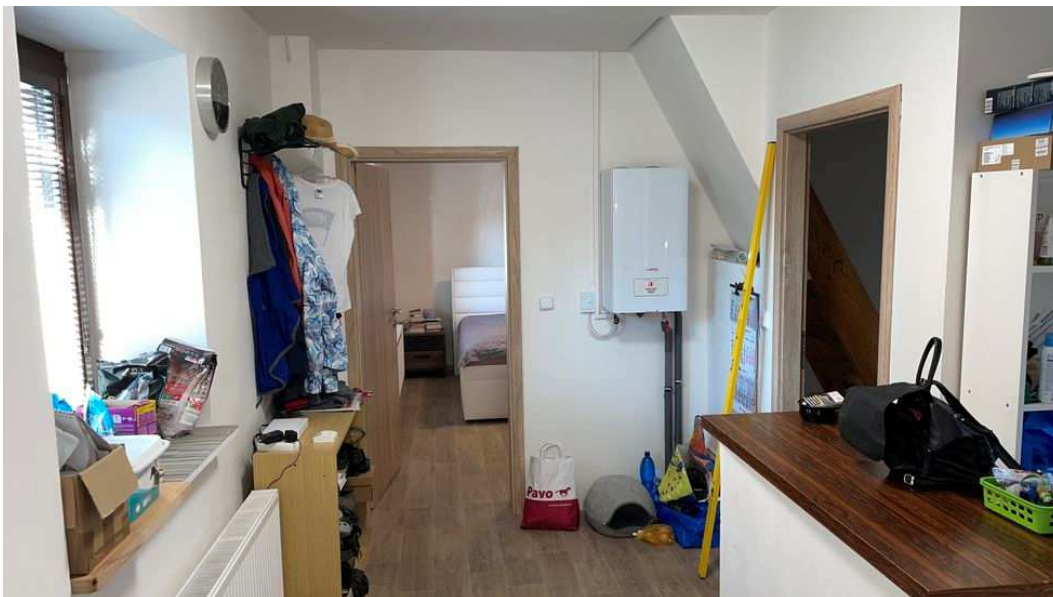
Podlaha PVC, část dlažba pravděpodobně z předchozí rekonstrukce (rozdílná výšková úroveň), vymalováno, podhled SDK.

Projevy vlhkosti ve spodní části vnější stěny (problematická nebo neexistující hydroizolace). Několik trhlin, průběžných zespoda nahoru, pravděpodobně způsobených nerovnoměrným sedáním stavby při změně zatížení novou krytinou střechy.

Obr. 20: Chodba, celkový pohled směrem k ložnici

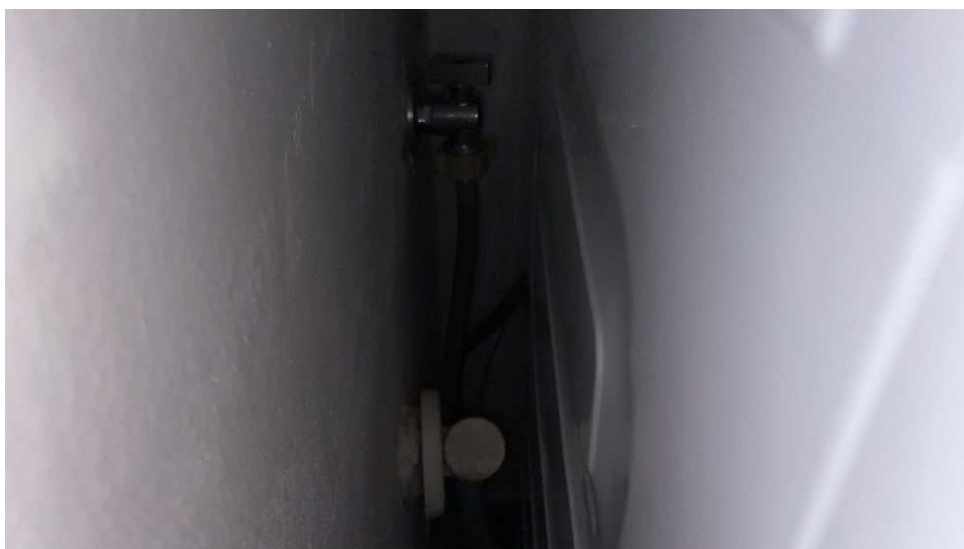
Pračka a sušička (pračka napoj. napřímo na vodu / odpad)

Obr. 24: Napojení pračky

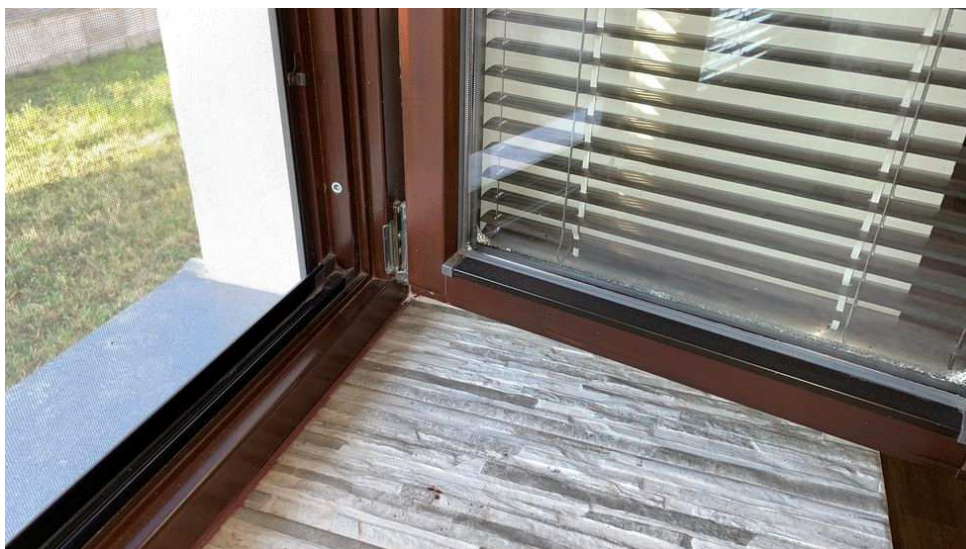
Obr. 32: OP - okno do zahrady, parapet z obkladaček

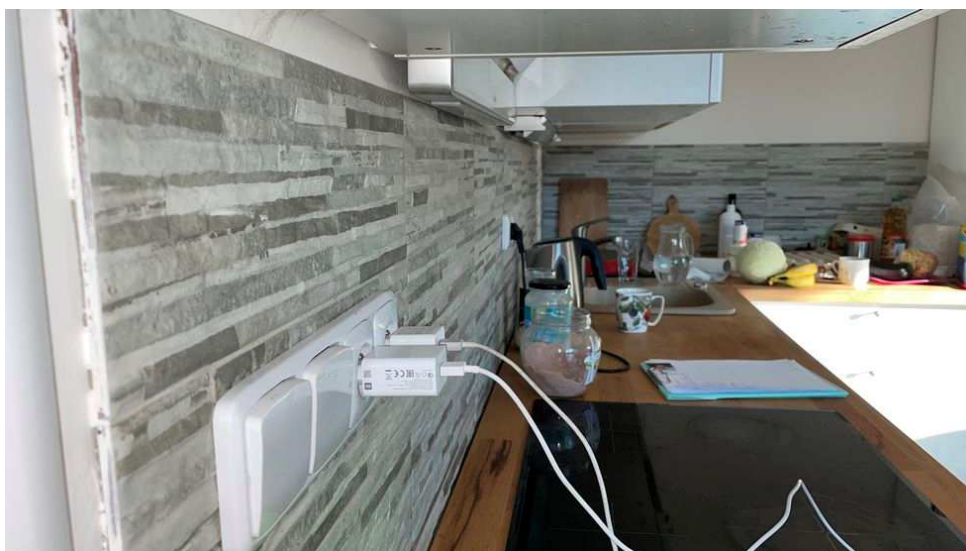
Obklad za kuchyňskou linkou nedotažený, nezalištovaný.

Obr. 36: Kuchyňská linka - obklad

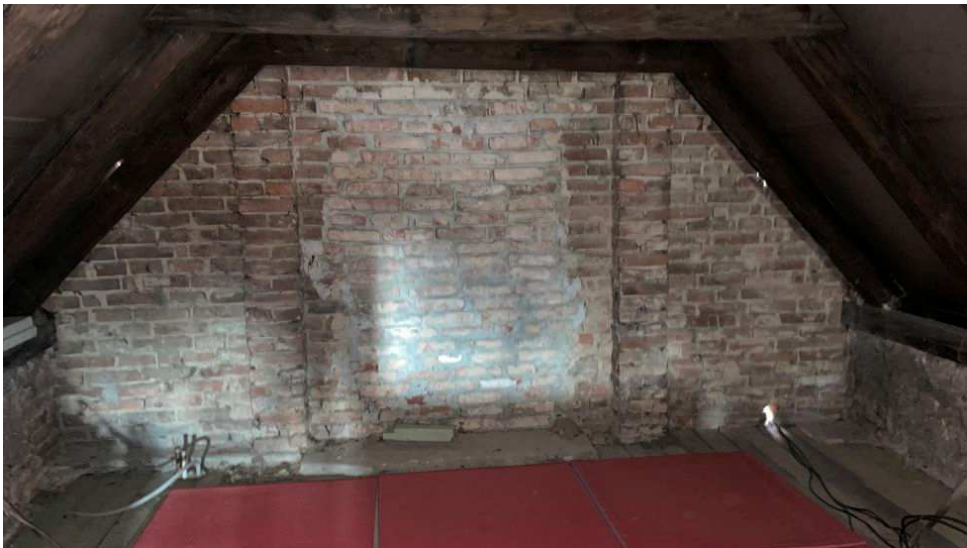
Obr. 52: Štítová stěna od ulice

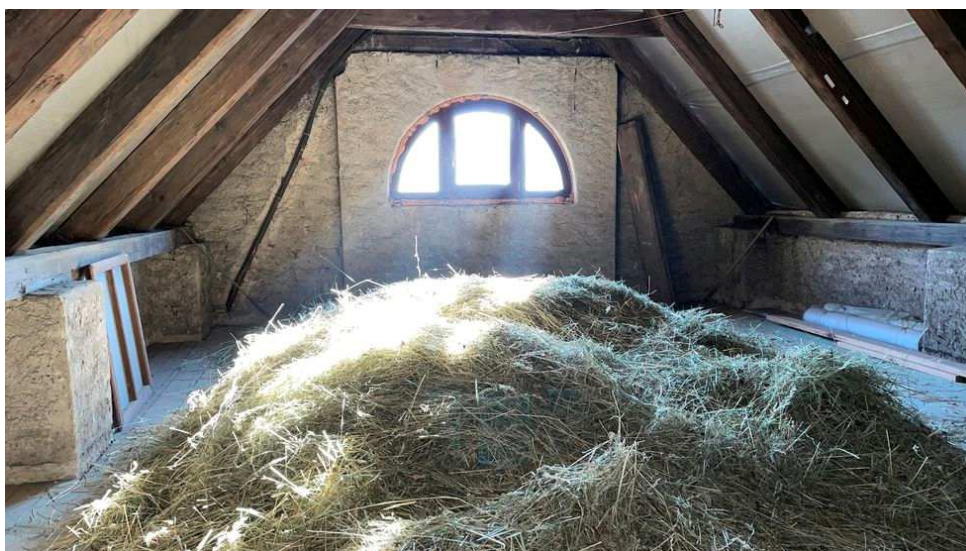
Obr. 55: Půda - štít do ulice

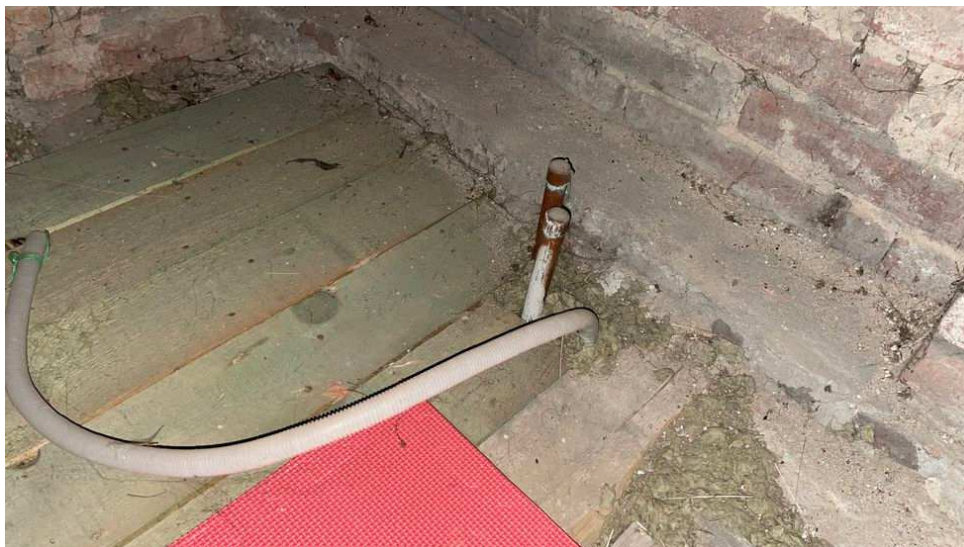
Dotažené trubky topení a elektrické kabely – příprava pro zobytnění prostoru.

Obr. 57: Trubky topení, zavedené na půdu u štítové stěny

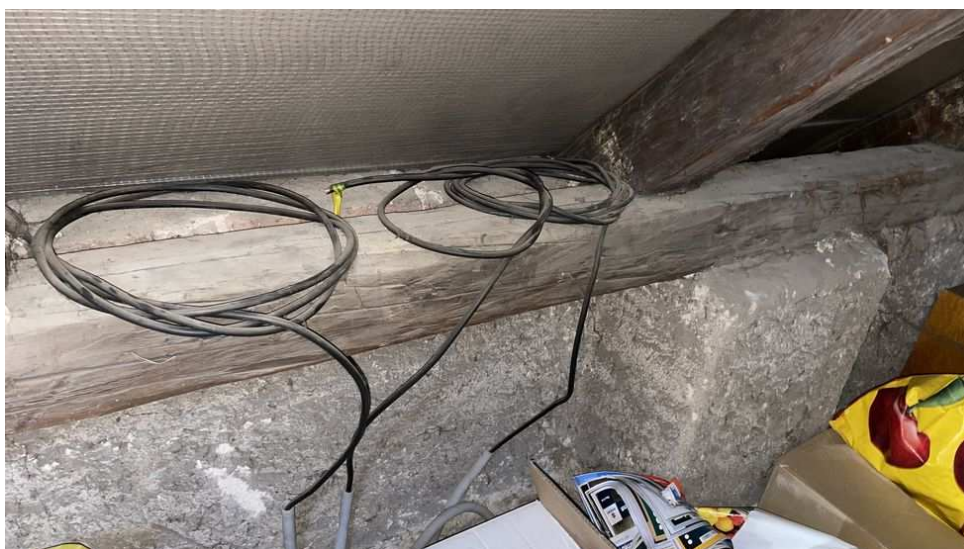
Obr. 59: Elektrické kabely, zavedené na půdu (pravděpodobně plánované zobytnění)
