### **KONTROLA NEMOVITOSTI**

Rodinný dům

Jílovišťská 509, 155 31 Praha - Lipence

V Praze dne 31. května 2021

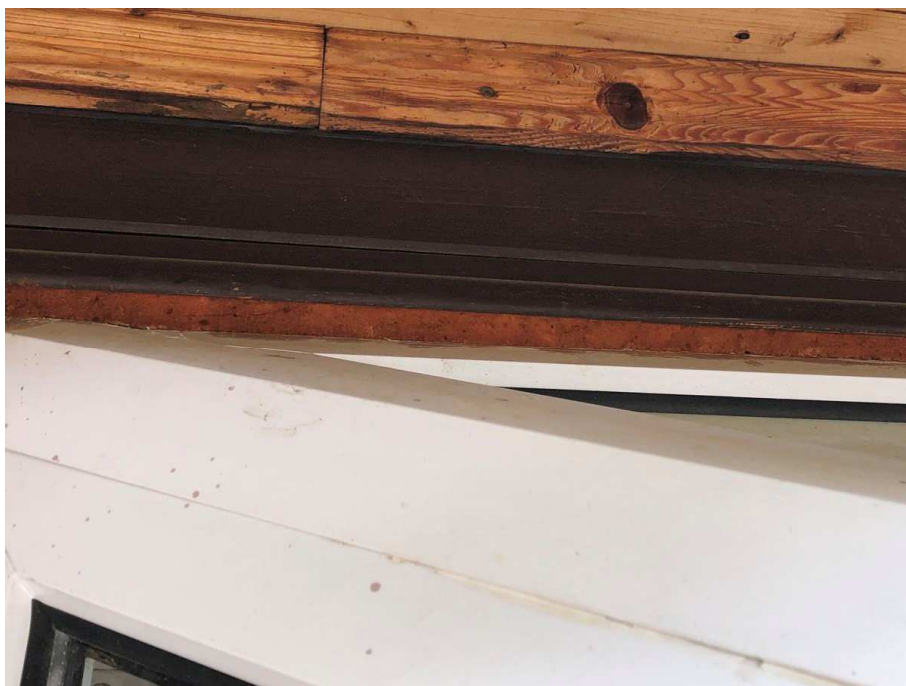
Obrázek 5: Napojení okna v horní části, doplnění PUR pěnou bez další ochrany

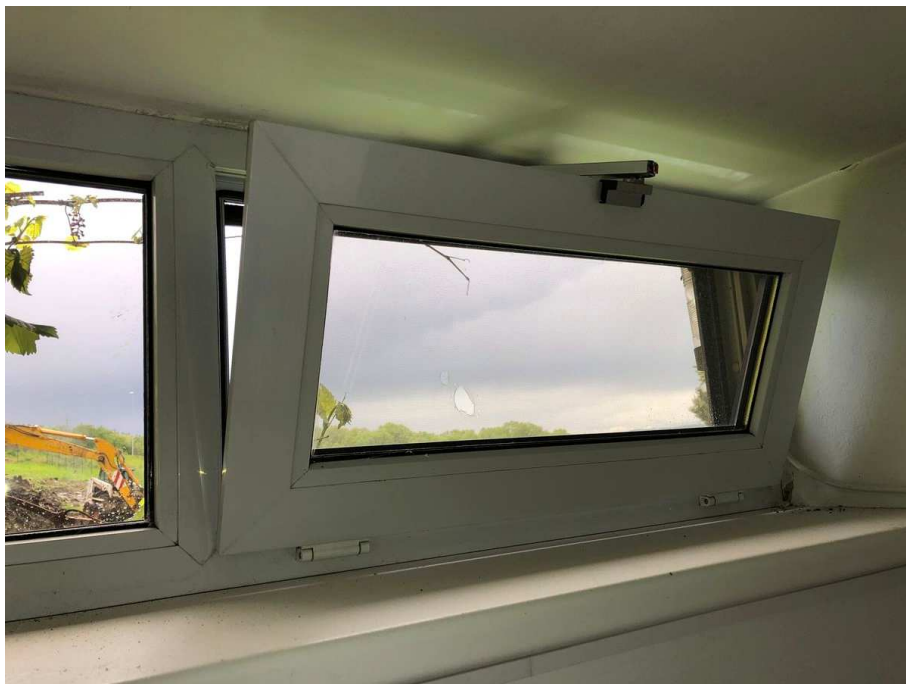
*Obrázek 13: Vyšší okna v ložnici, otevírání bovdenem*

V podlaze patrné nerovnosti, související s opravou topení viz výše. U okna směrem na terasu jsou viditelné projevy vlhkosti, způsobené neošetřenými trhlinami v soklu. Lanková ovládání vyšších oken jsou již za svou životnost, doporučujeme revizi a opravu.

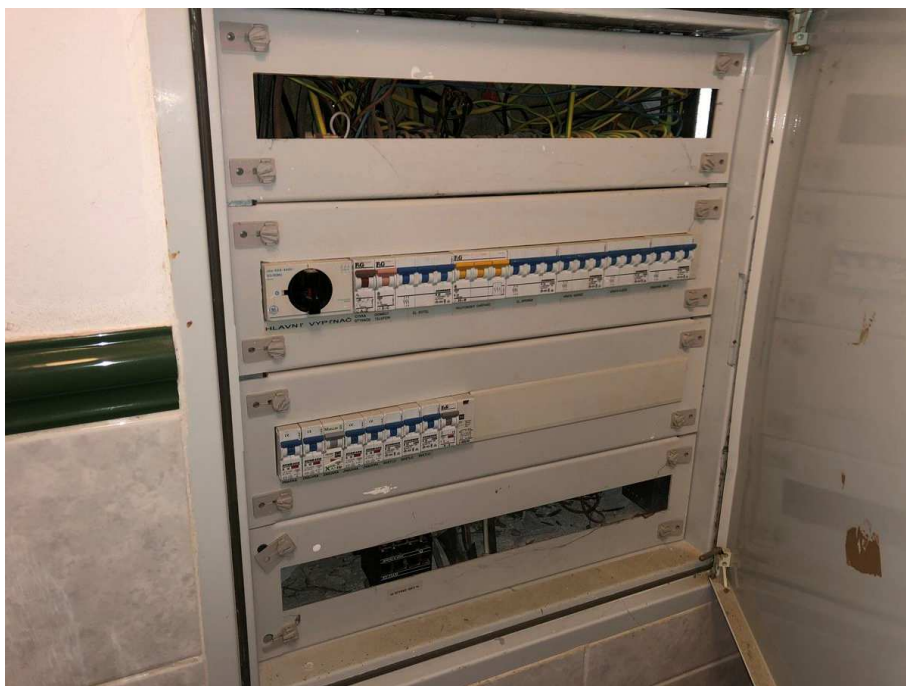
V technické místnosti vodoměr + hlavní uzávěr vody, rozvaděč elektro. V rozvaděči chybí proudový chránič pro koupelnu a pračku, doporučujeme doplnit. Je osazen stykač na nízký tarif („noční proud“).

Obrázek 57: Domovní rozvaděč

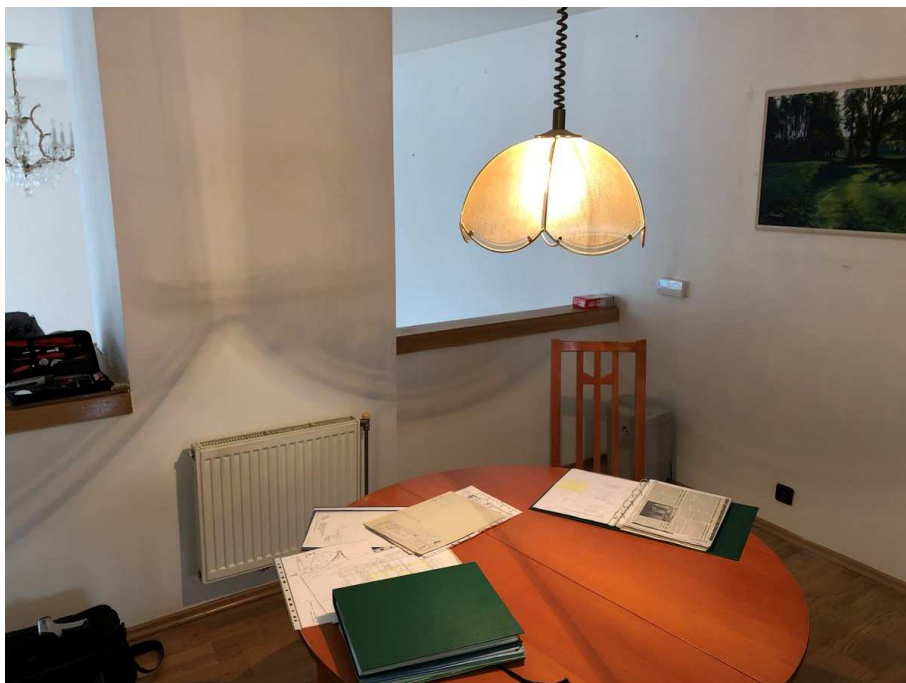
V části haly, která slouží jako jídelna, jsou patrné boule v podlahové krytině, částečně utržené podlahové lišty.

Obrázek 59: Jídelní kout

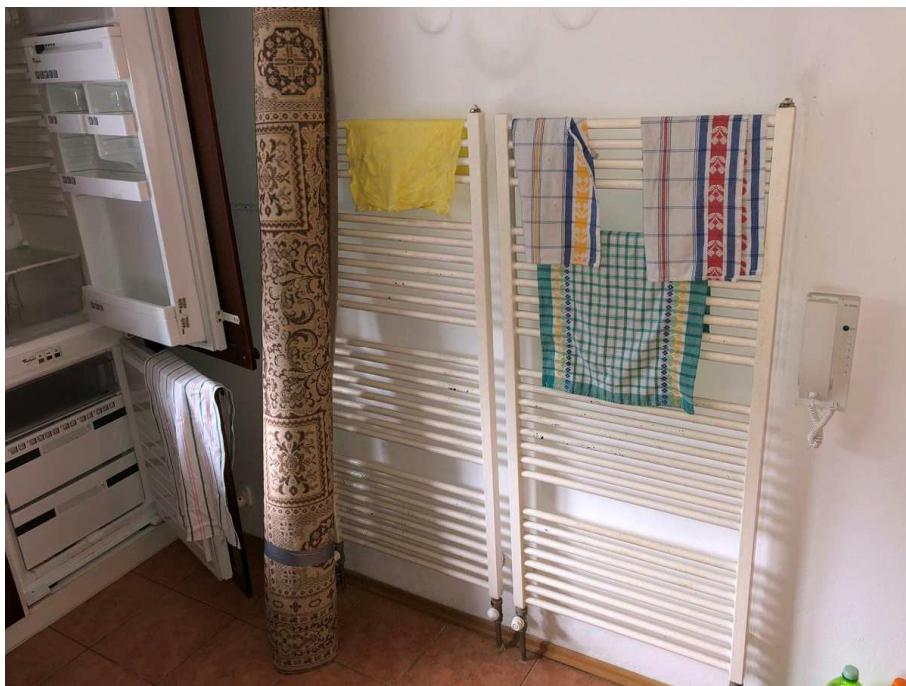
Za poměrně netradiční považujeme vytápění kuchyně topnými žebříky.

Obrázek 61: Vytápění kuchyně topnými žebříky

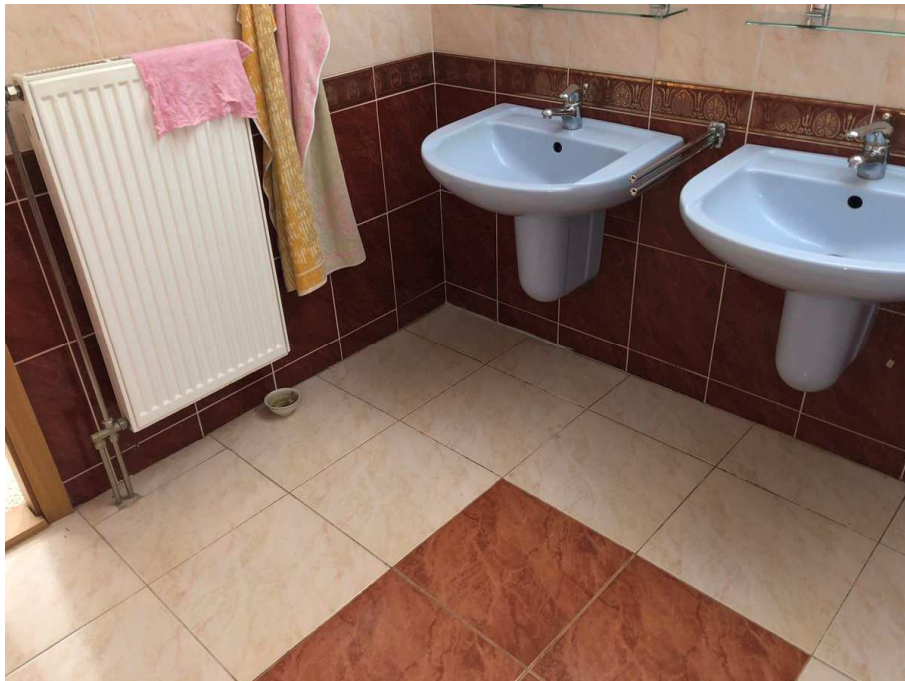
Obrázek 88: Koupelna - umyvadla

V dobrém stavu, za problematické považujeme použití malého zásobníkového ohřívače i pro vanu, kde jeho kapacita (10 l) bude naprosto nedostačující a ohřev vody pro vanu bude zajišťován průtokově.
